プロジェクト開始前との比較（美国茶津地先ベースライン）

プロジェクト区域外との比較

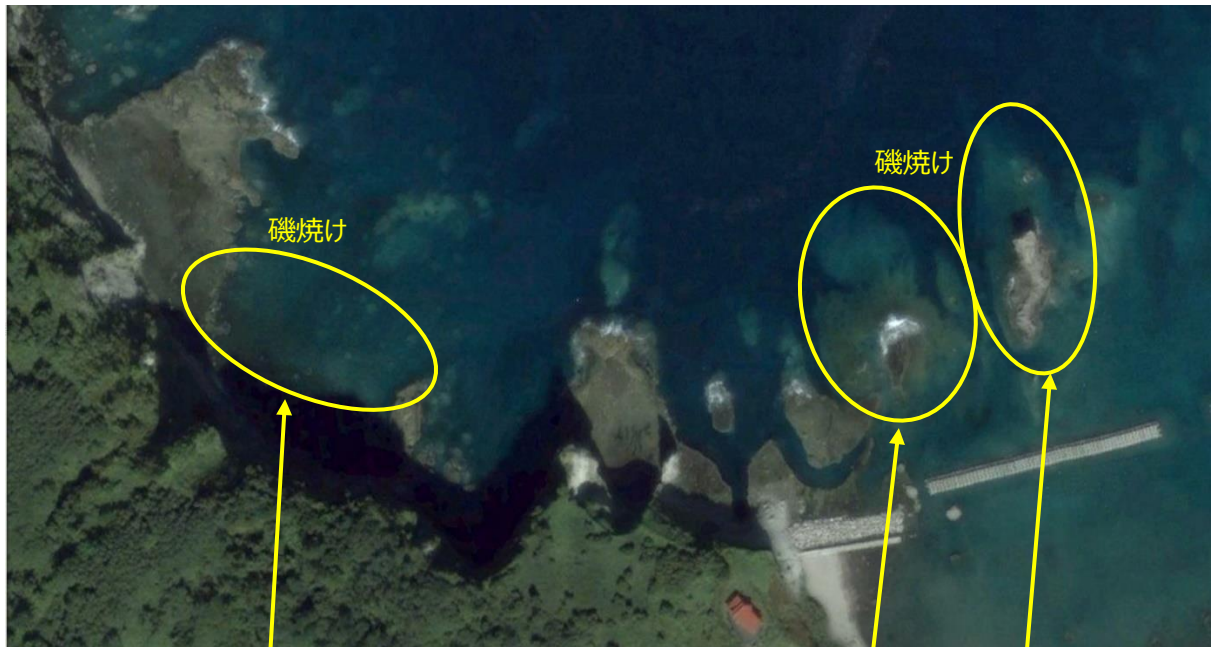
プロジェクト開始(H21 年)前の H18 年 9 月の衛星写真との比較を下図に示す。防波堤前面の岩礁の前の平磯や、入江内の浅場では、現在に比べ海藻が繁茂しておらず、磯焼け状態となっている様子が見て取れる。これらの状況から、プロジェクト開始前のベースラインをゼロと設定した。

図 1 衛星画像（美国地区茶津地先、平成 18 年 9 月撮影）

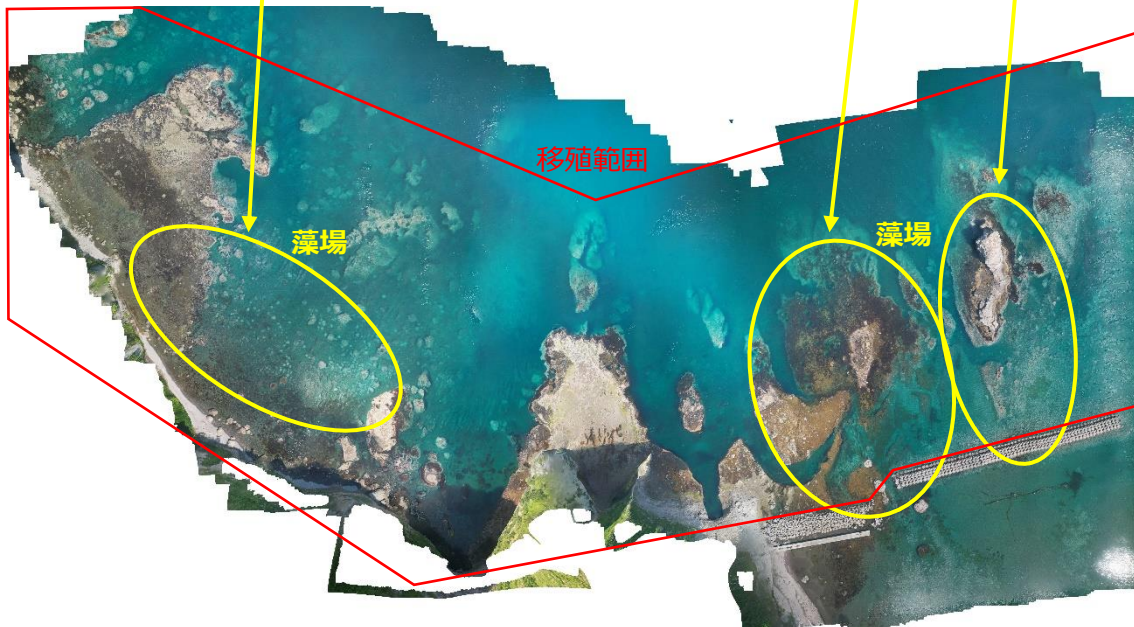
図 2 現在のドローン撮影画像（美国地区茶津地先、令和 6 年 6 月撮影）

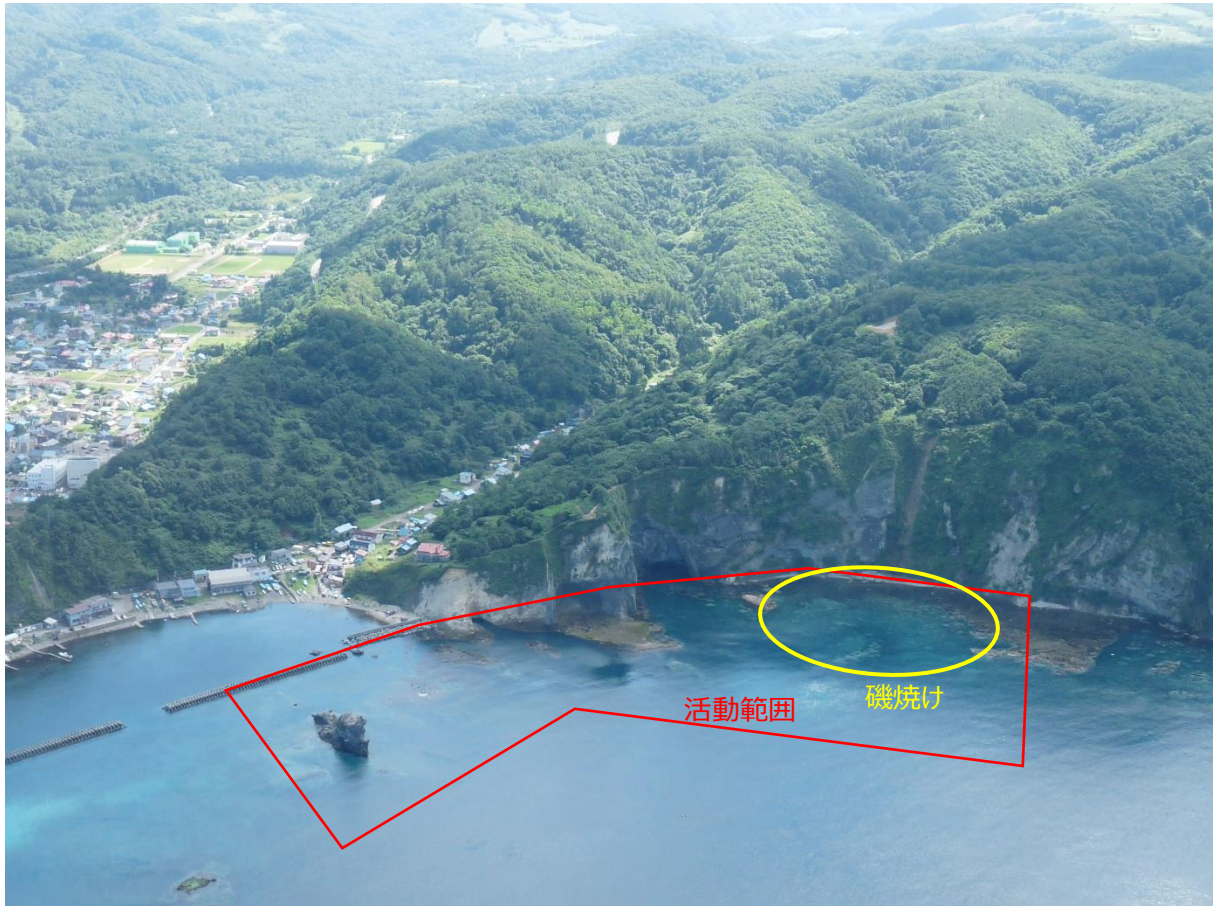
参考にウニ移殖プロジェクト活動初期の H23 年 8 月の写真を次ページに示す。空撮は斜め写真ではあるが、入江内の浅場が磯焼けとなっており、藻場は汀線際に張り付いている。

図 3 活動初期の頃の空撮画像（美国地区茶津地先、平成 23 年 8 月撮影）

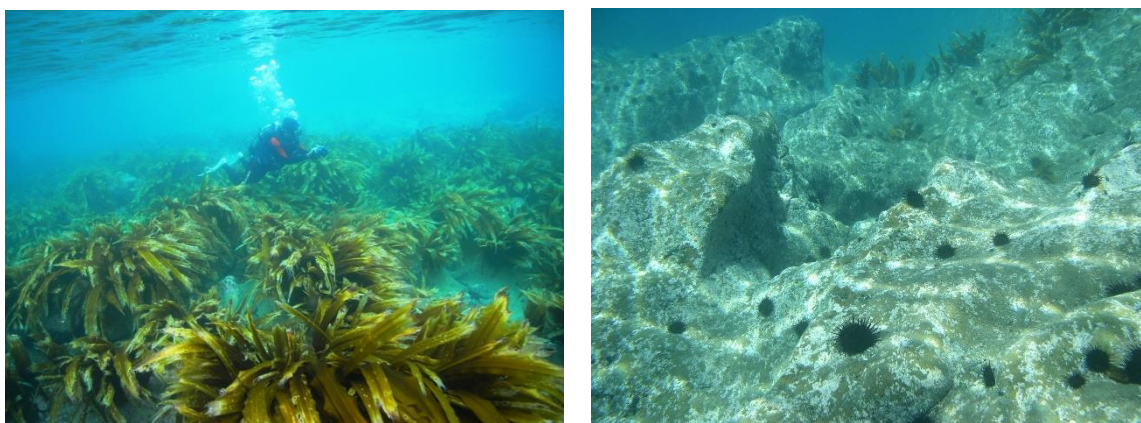
水中部では、ウニ移殖が進んだ箇所ではコンブが密生しているが、ウニ移殖プロジェクト活動範囲外ではウニが密集し、殆ど海藻の生育は見られていない。

図 4 活動範囲内(左)と範囲外(右)の水中画像（美国地区茶津地先、平成 23 年 8 月撮影）

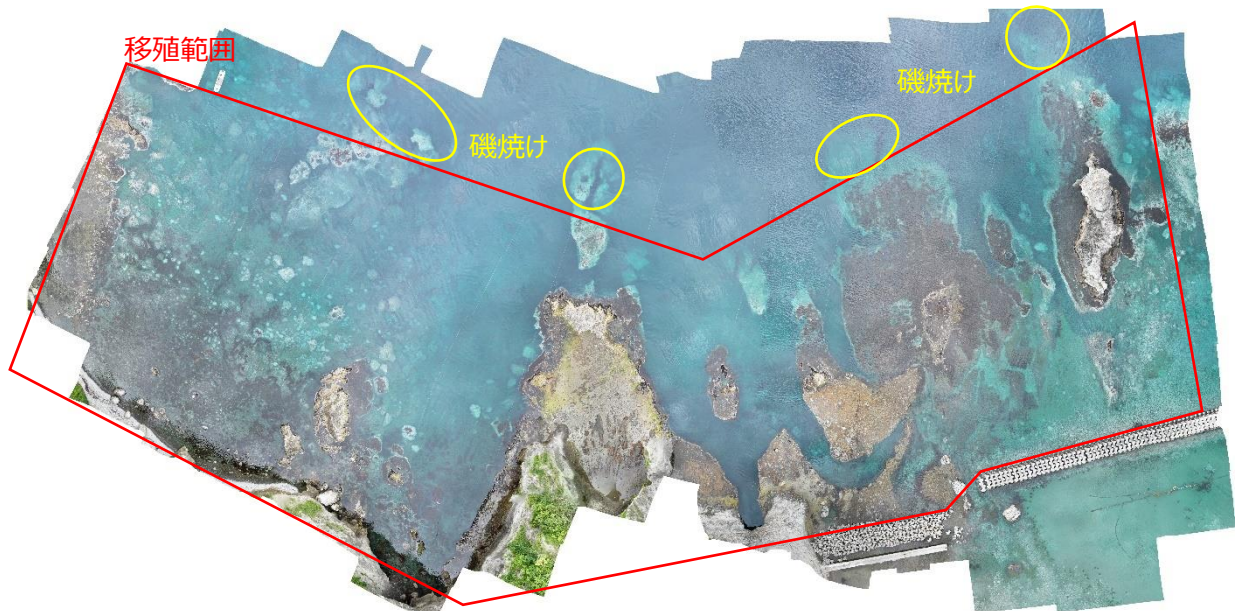
ウニ移殖の効果が及ばないプロジェクト活動区域外では、同程度の水深の平磯においても磯焼けとなっており、ウニ移殖を行わないと藻場の形成が望めないことが伺える。これらの状況から、プロジェクト区域外のベースラインをゼロと設定した。

図 5 現在のドローン撮影画像（美国地区茶津地先、令和 5 年 7 月撮影）

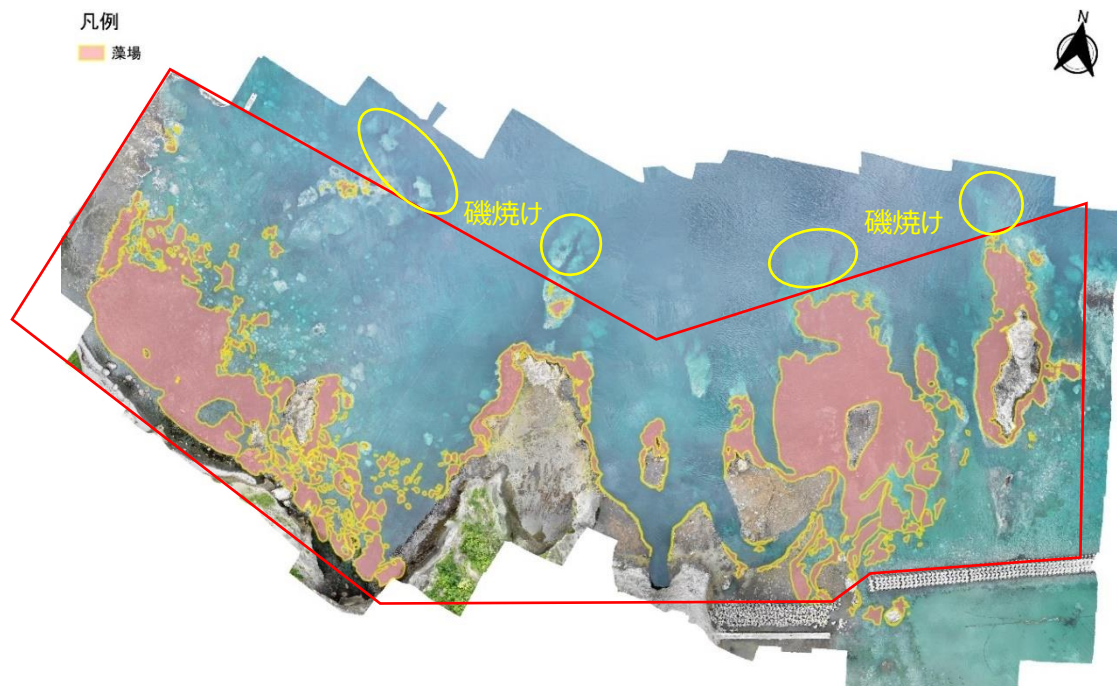
図 6 ドローン画像からの藻場判別結果（美国地区茶津地先、7/10 撮影）
