## 対象生態系面積の算定方法に関する資料

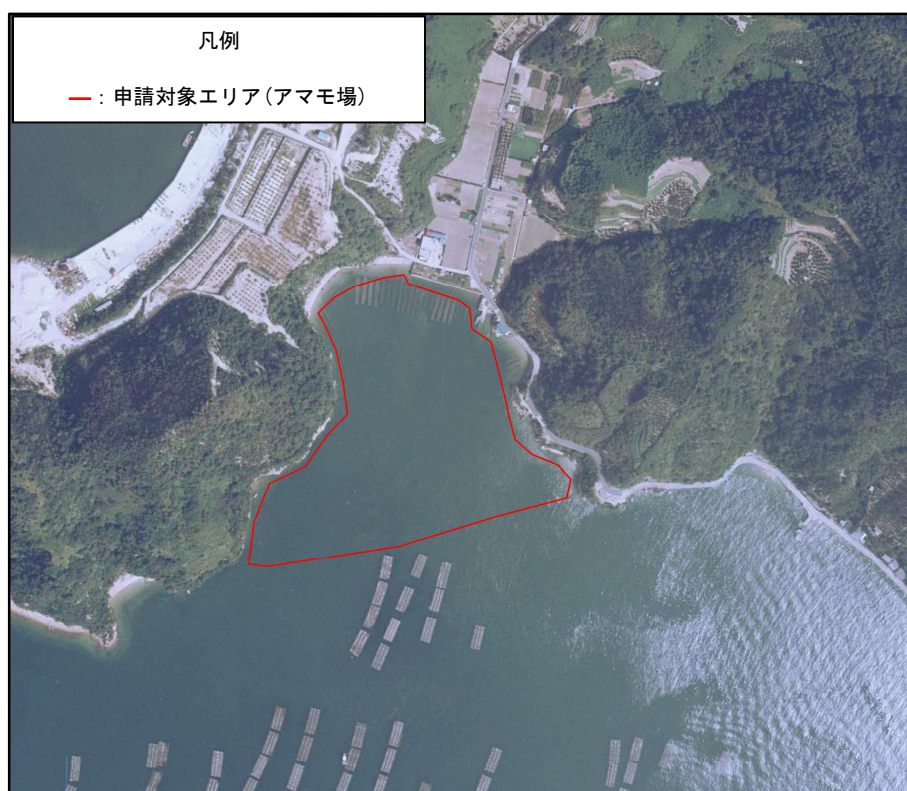
**写真-1 人工干潟造成前の航空写真**

(出典：空中写真 昭和56年9月撮影、国土地理院)

当該地区における人工干潟造成前後の航空写真は写真-1～写真-2、干潟造成前及び造成後の等深線図は図-2～図-3に示すとおりである。

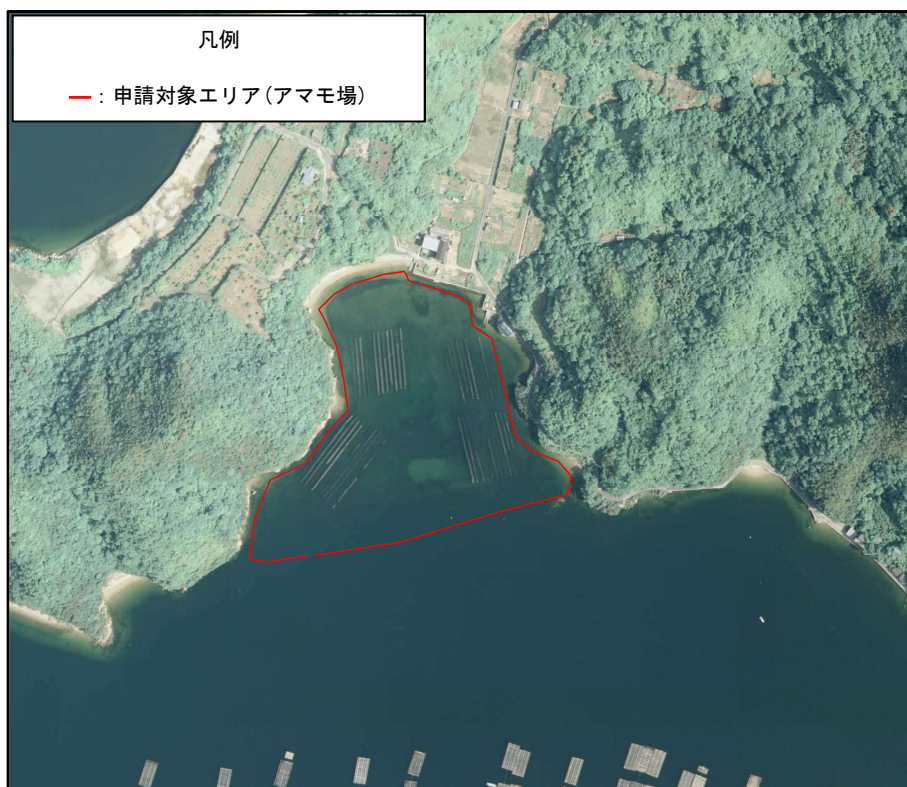
**写真-2(1) 人工干潟造成後の航空写真**

(出典：空中写真 平成20年6月撮影、国土地理院)

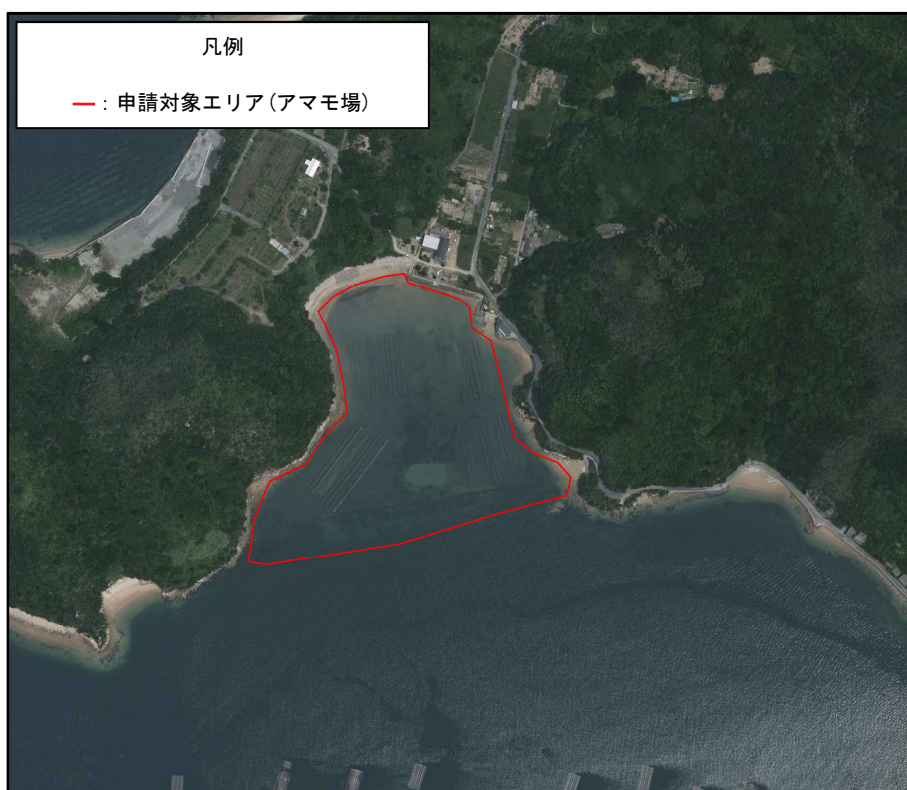
**写真-2(2) 人工干潟造成後の航空写真**

(出典：空中写真 平成25年6月撮影、国土地理院)

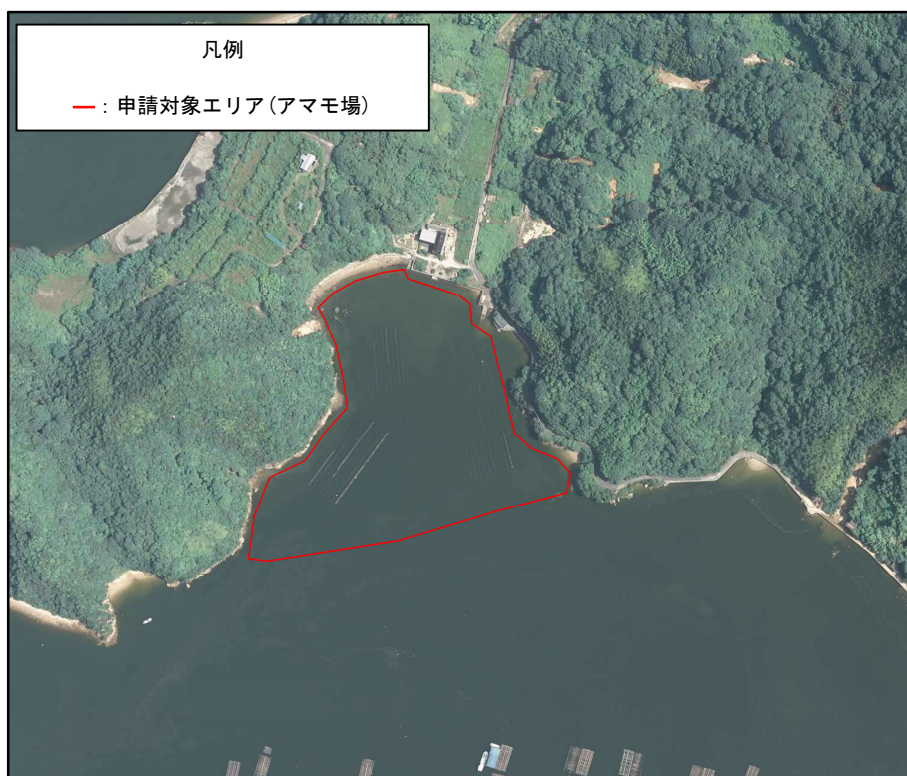
**写真-2(3) 人工干潟造成後の航空写真**

(出典：空中写真 平成30年7月撮影、国土地理院)

面積については、音響測量によってアマモ場の端点を確認し、それを繋ぎ合わせてアマモ場の概略分布を把握した。一方で、音響測量で確認できない部分については、既存の空中写真（平成30年7月18日撮影）により補完を行い、アマモ場の分布範囲と面積を算定した。

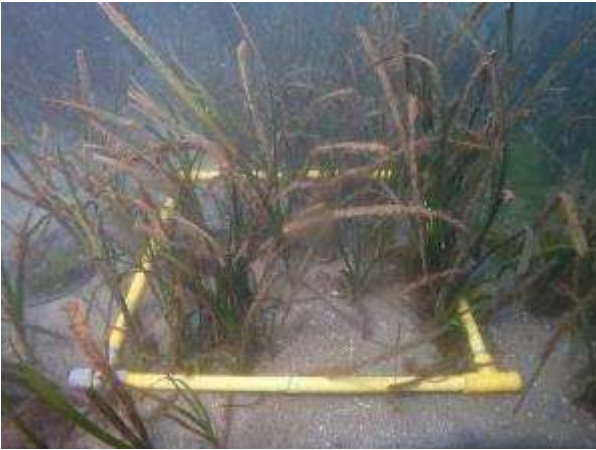
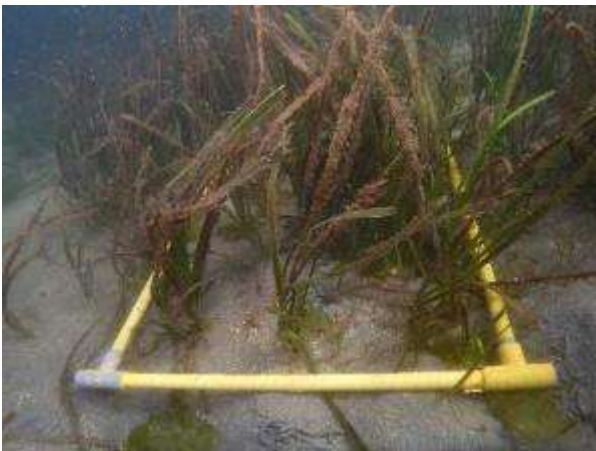
写真-3(1) 再生アマモ場水中写真（令和4年1月12日、14日）

| 再生アマモ場 密生1 被度：80% 水深＝ D.L. +0m<br>株数：栄養株 52株/0.25m <sup>2</sup> 、実生株 6株/0.25m <sup>2</sup> | 再生アマモ場 密生2 被度：75% 水深＝ D.L. +0m<br>株数：栄養株 46株/0.25m <sup>2</sup> 、実生株 13株/0.25m <sup>2</sup> |
| 再生アマモ場 密生3 被度：75% 水深＝ D.L. +0m<br>株数：栄養株 44株/0.25m <sup>2</sup> 、実生株 5株/0.25m <sup>2</sup> | 再生アマモ場 疎生1 被度：30% 水深＝ D.L. +0.4m<br>株数：栄養株 21株/0.25m <sup>2</sup> 、実生株 0株/0.25m <sup>2</sup> |

代表被度ごとの定点観察（潜水土（ダイバー）による目視判読）を行った。アマモ場調査結果は表-3、水中写真は写真-3に示すとおりである。

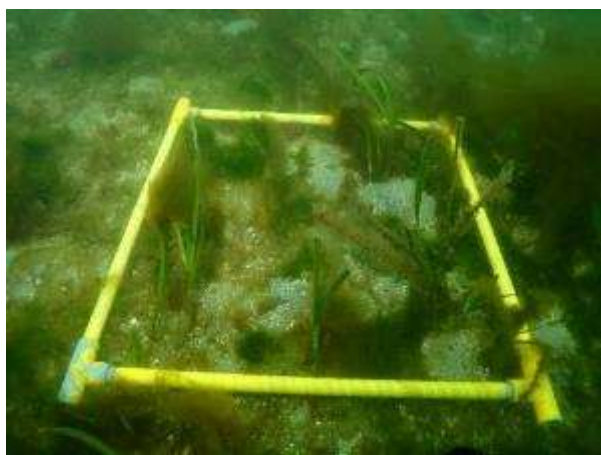
再生アマモ場 点生1 被度：15% 水深＝ D.L. -1.8m  
株数：栄養株 8株/0.25㎡、実生株 4株/0.25㎡
