(別添 1)

C02 吸収量算定に関する資料

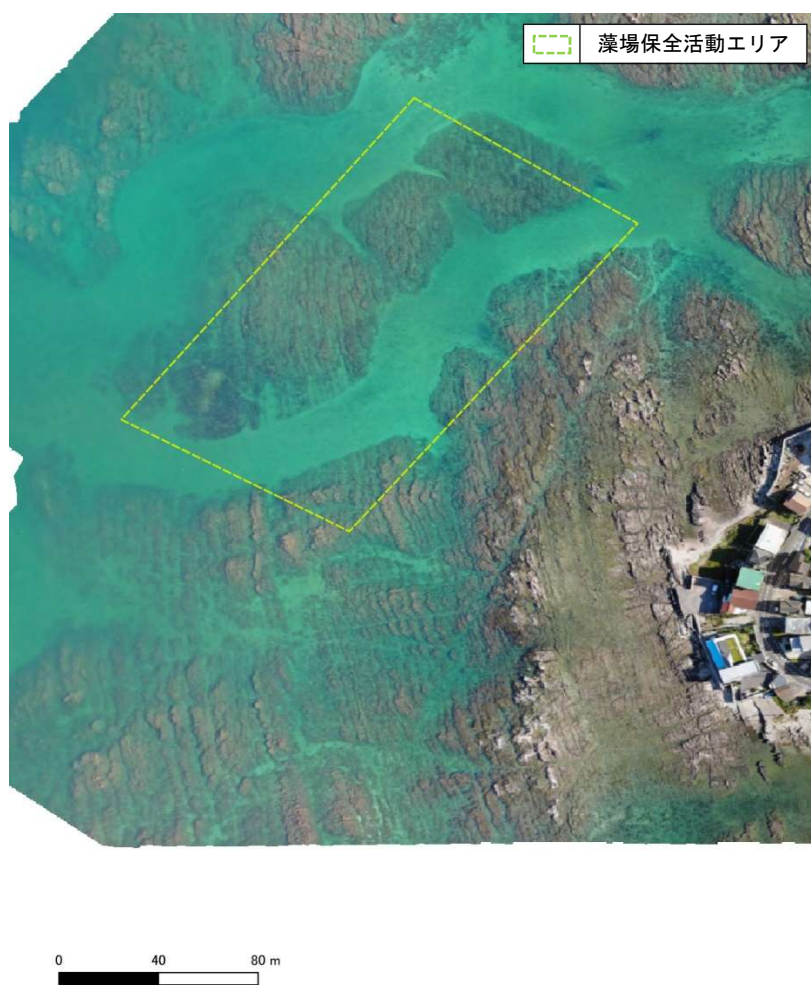
図2 空中ドローンによる撮影結果（黒砂地区）

空中ドローンによる空撮は、Mavic 2 Enterprise Dual（DJI 社）を用いて、7 月 25 日に実施した（図 2）。

黒砂地区では、岩盤域と砂質域があり、カジメは岩盤域に生育していると考えられる。空中ドローンによる画像から岩盤域を確認し（図2）、目視観察と水中ドローンの結果（図3）を踏まえて推定した（図4）。被度については、空中ドローンの空撮結果を基に、被度の高いエリアと低いエリアに分割した。各エリア内の潜水土や水中ドローンによる被度の結果を平均して平均被度とした。

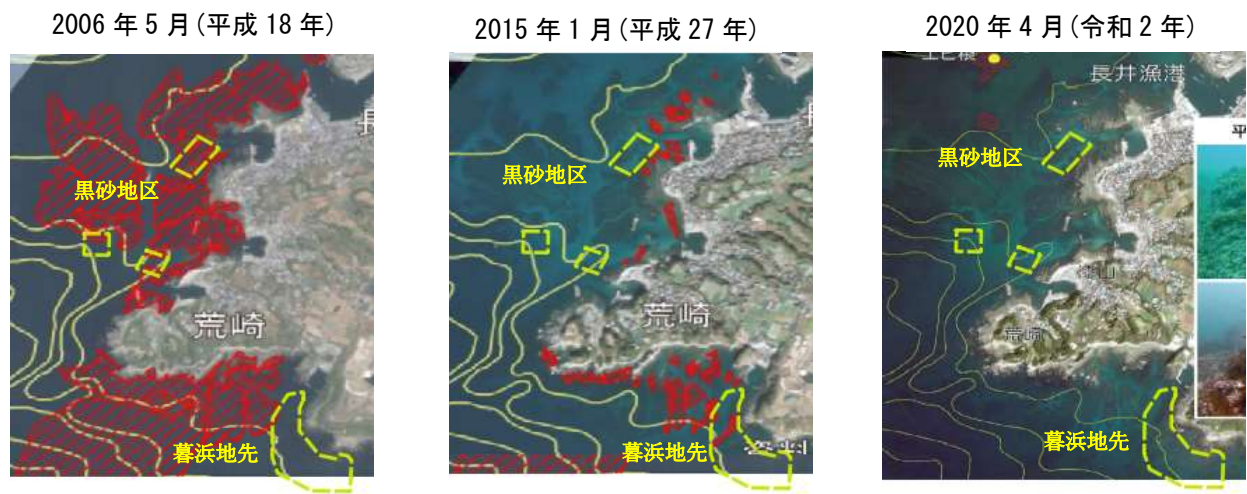
図 10 藻場の変遷

2013 年から藻場保全活動に着手したが、それ以降も磯焼けが進み、2020 年では、黒砂地区、暮浜地先ともに藻場は完全に消失した（図 10）。また、黒砂地区近隣の活動を実施していないエリア（非活動エリア：水深約 5～7m）において、潜水士による観察を行った結果、岩盤又は小型海藻がわずかに分布しているのみであった（図 11）。なお、非活動エリアは、水深約 4～7m であり、黒砂地区の活動エリアの水深（約 3～7m）と概ね類似した環境であり、保全活動による藻場が再生されていると判断される。

ベースラインについては、過去の藻場の変遷を既存資料より整理した（図 10）。また、黒砂地区の近隣の藻場保全活動を実施していないエリアにおいて、潜水土による目視観察（7 月 25 日）を実施した（図 11）。

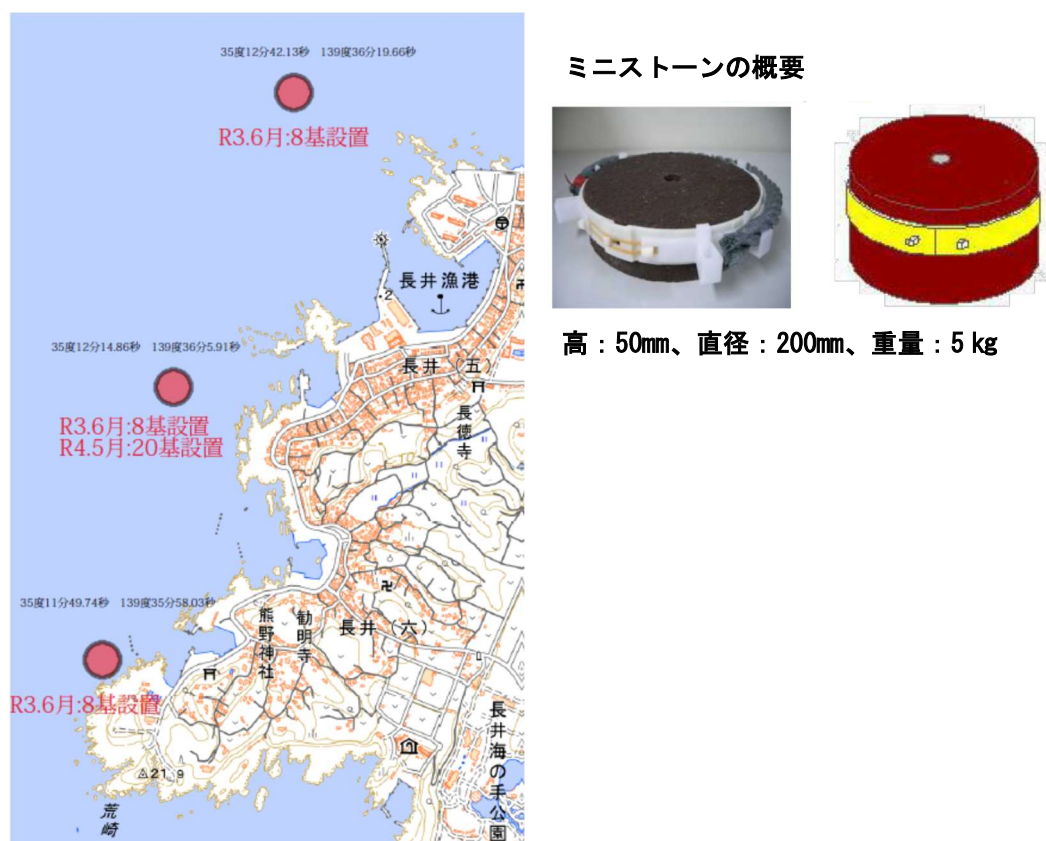
図 14 ミニストーン（藻礁ブロック）の設置位置

令和 3～5 年度の 3 か年で、ミニストーンによる藻場造成の取組を実施している。これまでに、長井地先の 3 か所において計 58 基のミニストーンを設置、事後モニタリングを実施した（図 14）。ミニストーンは、籠の有り無しでの試験を行い、魚類等による食害を防除できることを確認している（図 15）。
