■プロジェクト名：宇和島発！漁協・地域・自治体が連携したアマモ再生ブルーカーボンプロジェクト

■プロジェクト実施場所：宇和島市吉田町白浦 法花津湾

<添付資料2> CO2吸収量算出

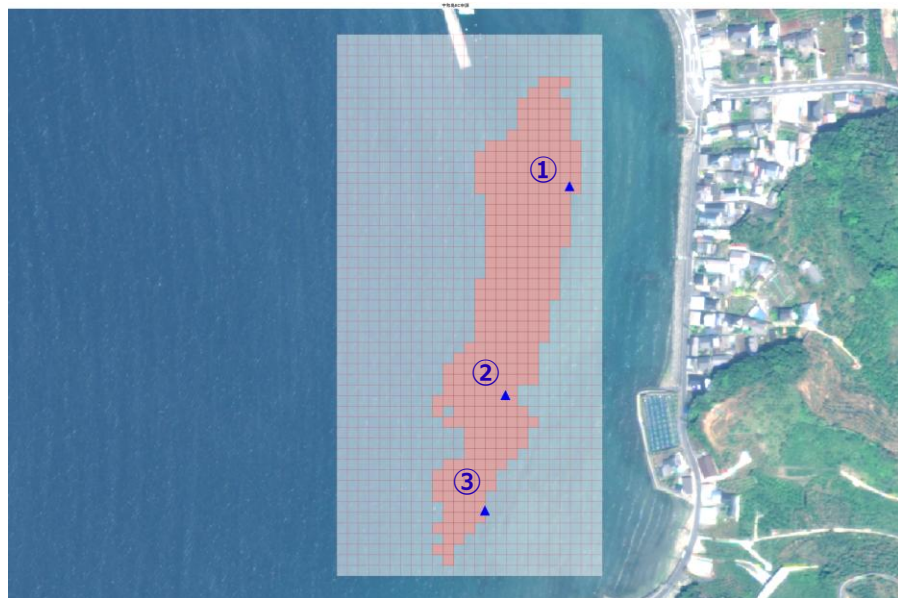
【図1】サンプル採取地点

- ①調査同日、海域内3ヶ所でアマモの単位面積当たりの質量調査のため、各0.02251m²(15cm×15cm)内に生育していたアマモ生体を被度100%となる状態で採取。
- ②調査機関にて、単位面積あたりの湿重量、含水率、炭素含有率を測定。採取したアマモは葉上の付着物等を取り除いて湿質量を測定し、60℃で48時間以上乾燥させ、含水率、炭素含有率を測定した。

日時	座標（緯度）	座標（経度）
①	2025/5/15 12:09	33.309208	132.527244
②	2025/5/15 11:47	33.307731	132.526702
③	2025/5/15 11:28	33.306915	132.526528

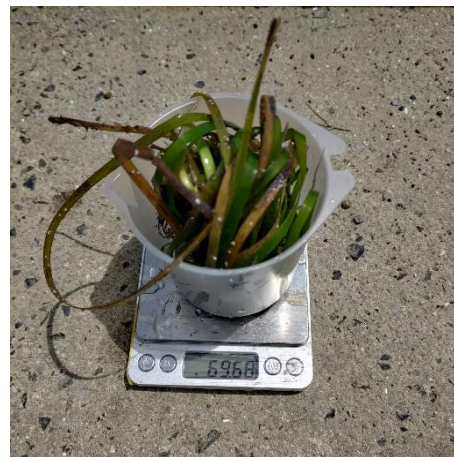
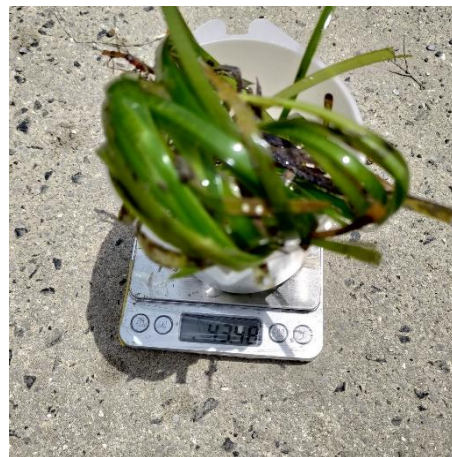
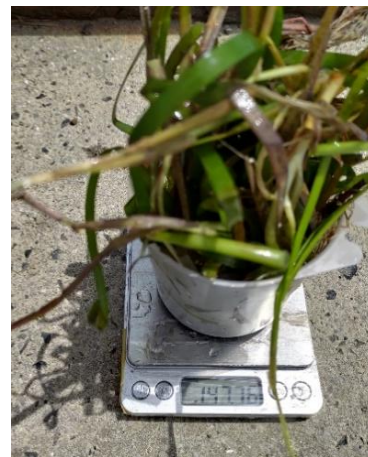
【図5】サンプル計測結果

各地点で採取したサンプルを、ha当たりの重量に換算し、平均値を湿重量として使用

地点	日時	座標（緯度）	座標（経度）	湿重量(g/0.0225m2)	湿重量(g/m2)	湿重量(t/ha)
①	2025/5/15 12:09	33.309208	132.527244	69.68	3096.89	30.96
②	2025/5/15 11:47	33.307731	132.526702	43.38	1928.00	19.28
③	2025/5/15 11:28	33.306915	132.526528	147.76	6567.11	65.67
平均値						38.63

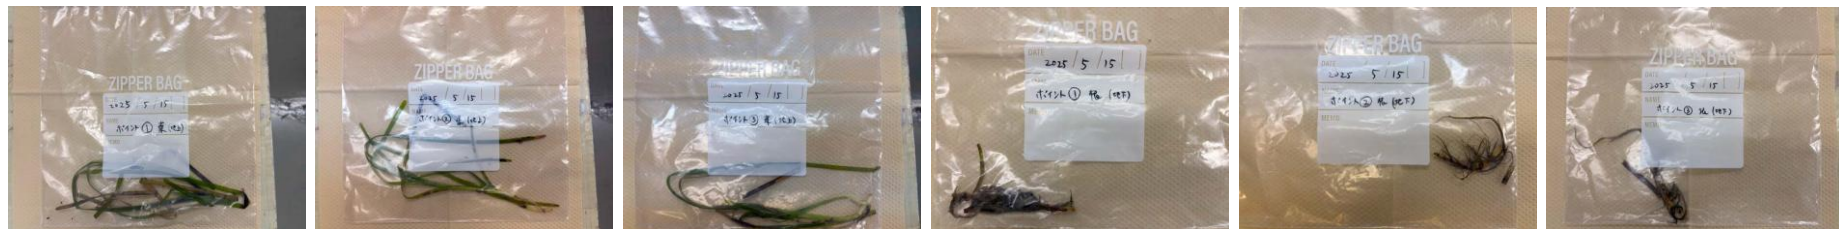
【図6】試料写真

各地点で採取したサンプルを、葉と根それぞれで測定(6 試料)し、平均値を含水率として使用

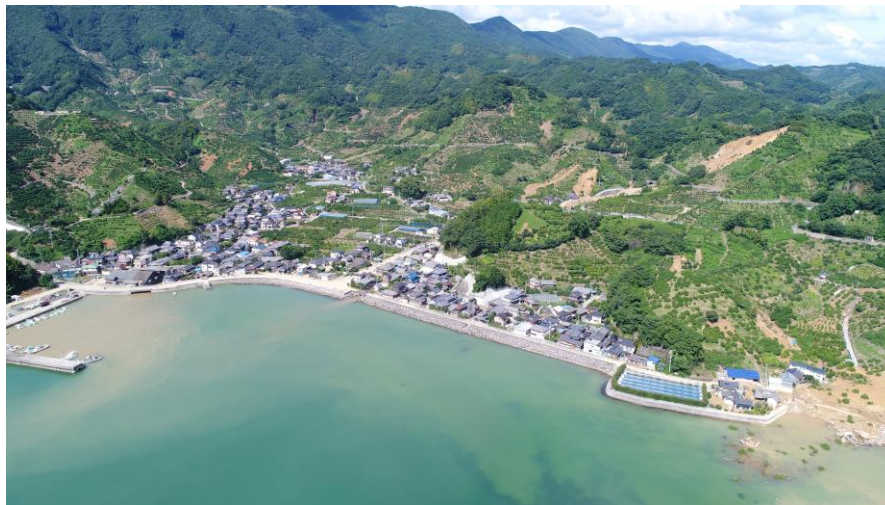
【図3】アマモ場被害状況航空写真

2018年7月 大規模な豪雨災害により土砂崩れが発生、主要活動エリアにおいて大量の土砂が流れ込み、アマモ場が一度消滅した。空中写真からも災害発生から9ヶ月経過した2019年4月時点においても、土砂が堆積し藻場を覆っていることが確認できる。

2018年7月の豪雨災害による土砂流入の影響により当該エリアのアマモ場は消失したと判断し、ベースライン面積は0haと設定した。

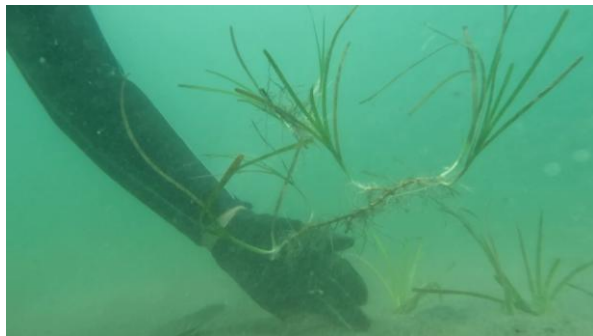
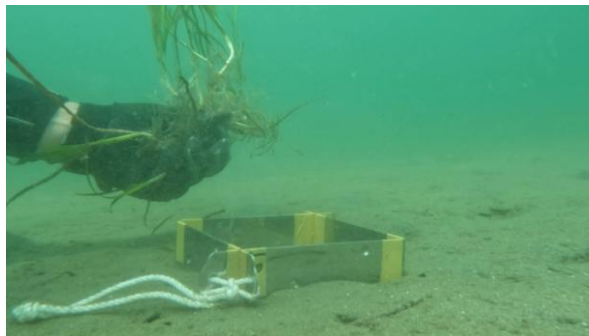
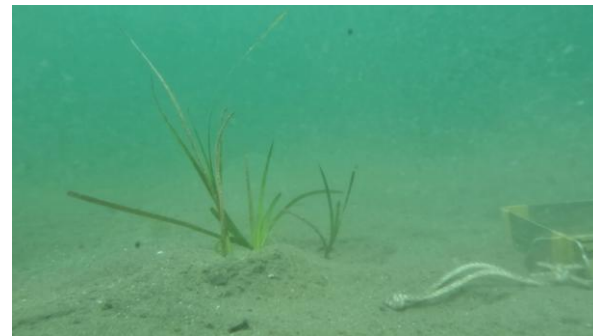
【図1】アマモ移植の様子

株分けした苗を生産し、直植え型で対象エリアに直接植付けを実施
