水中撮影画像の比較

■CO2吸収量算定のパラメーター

【参考3】セラミック設置場所や時期とafterにおける分布範囲の変化や拡大

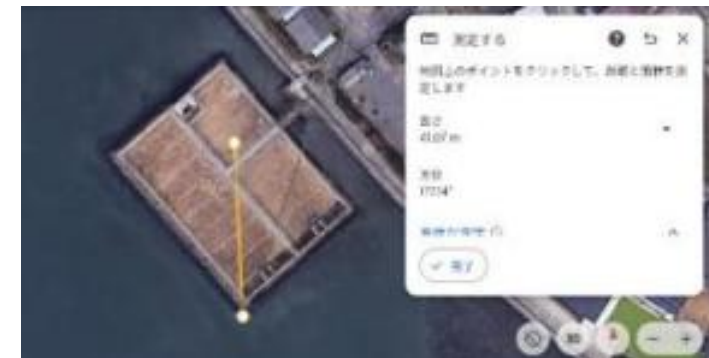
■グリッドサイズ

※本図に示す1グリッドの一边は実距離41mである。

左図の距離計測画像は拡大表示されているため、右図の航空写真と並べて見ると、視覚的にはより長く（約80m程度）に感じられる場合があるが、実距離および面積算定はすべて41m基準で行っている。

画面の1グリッド：41m×41m=1,681m²

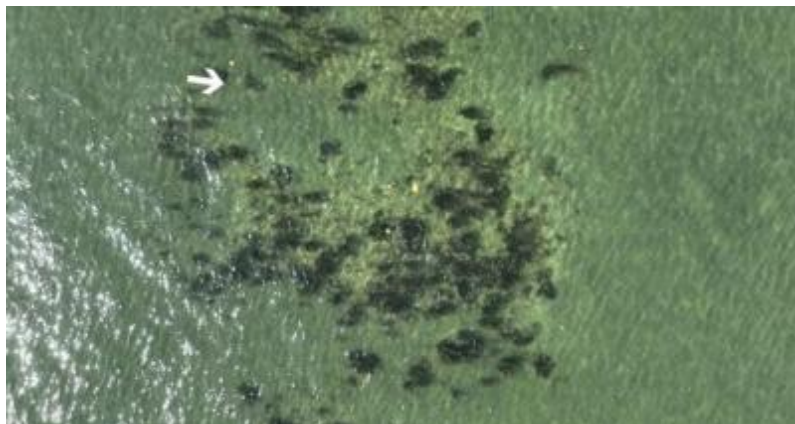
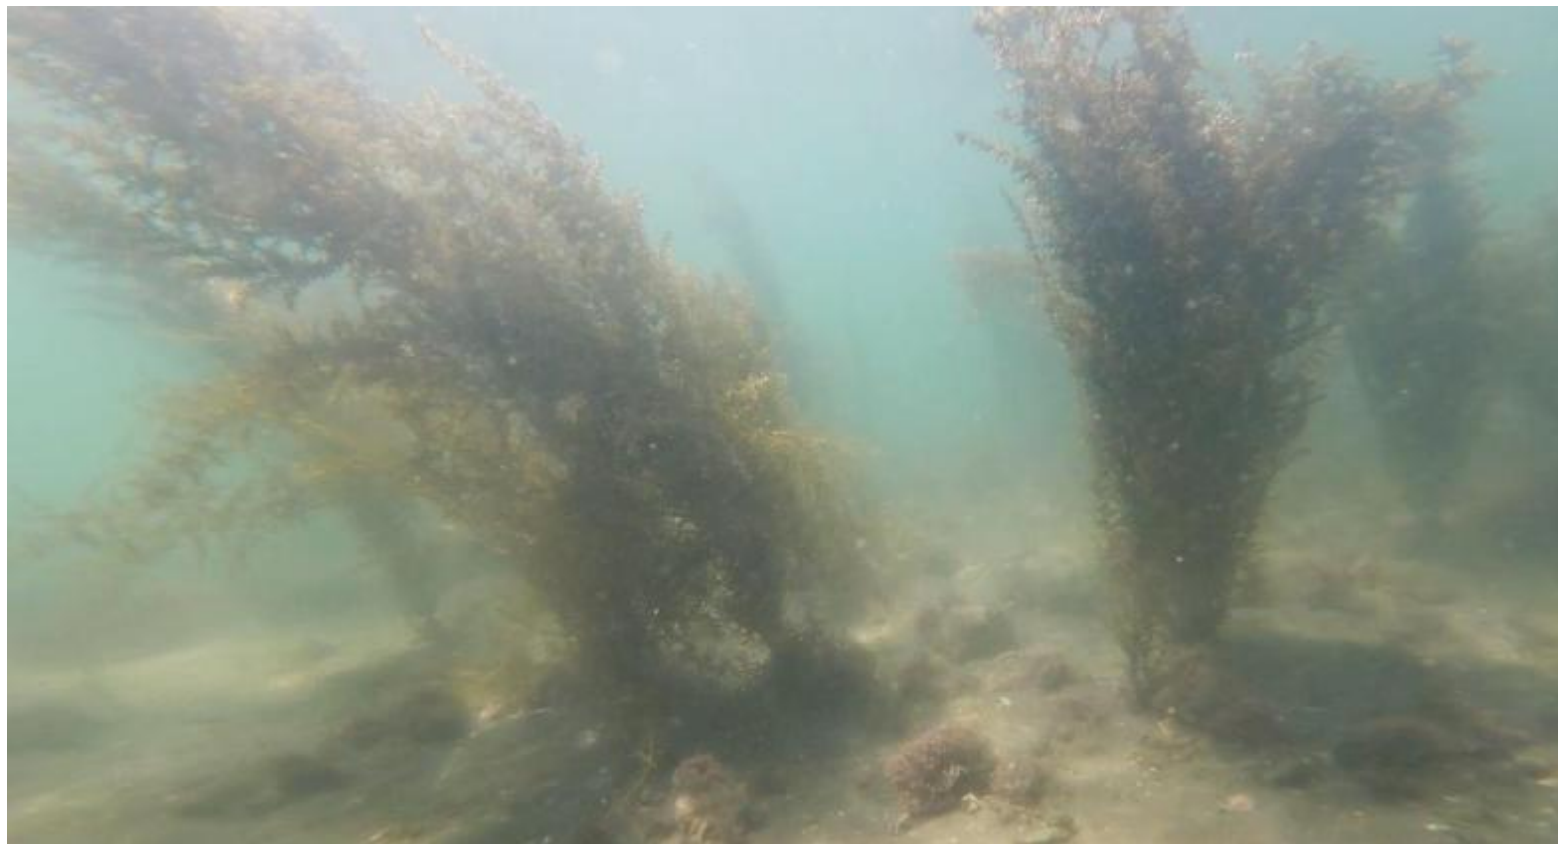
After : 2025.04.29撮影

セラミック上だけではなく、周辺にも藻が繁茂していることが分かる

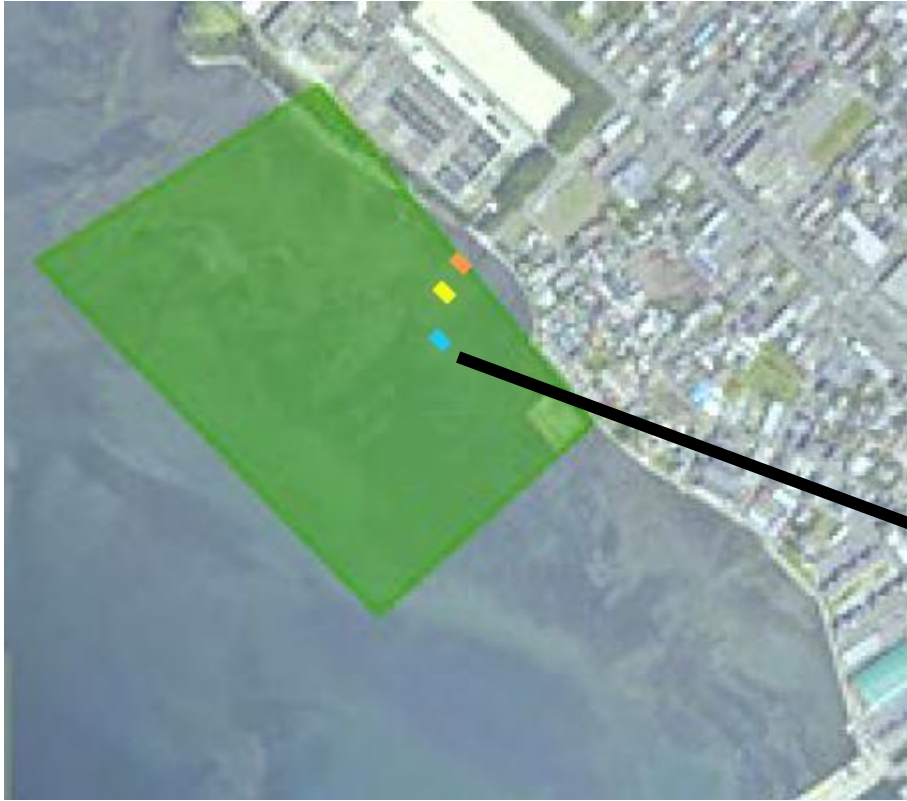
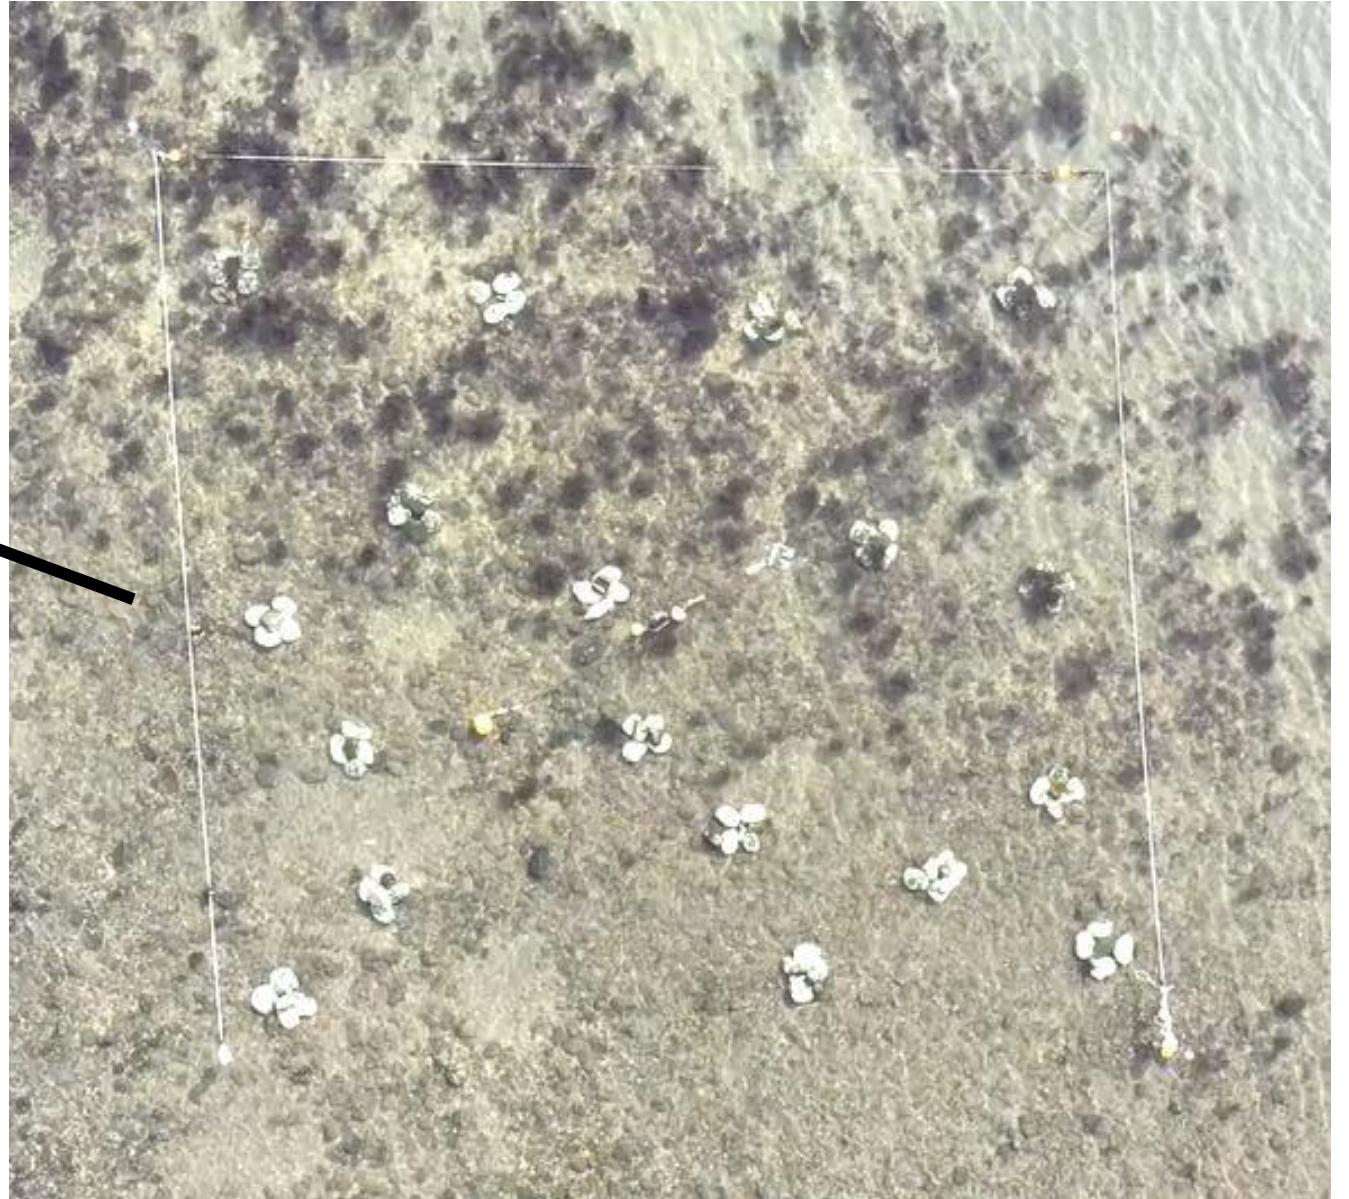
セラミック設置場所：青色部分（2024年設置）

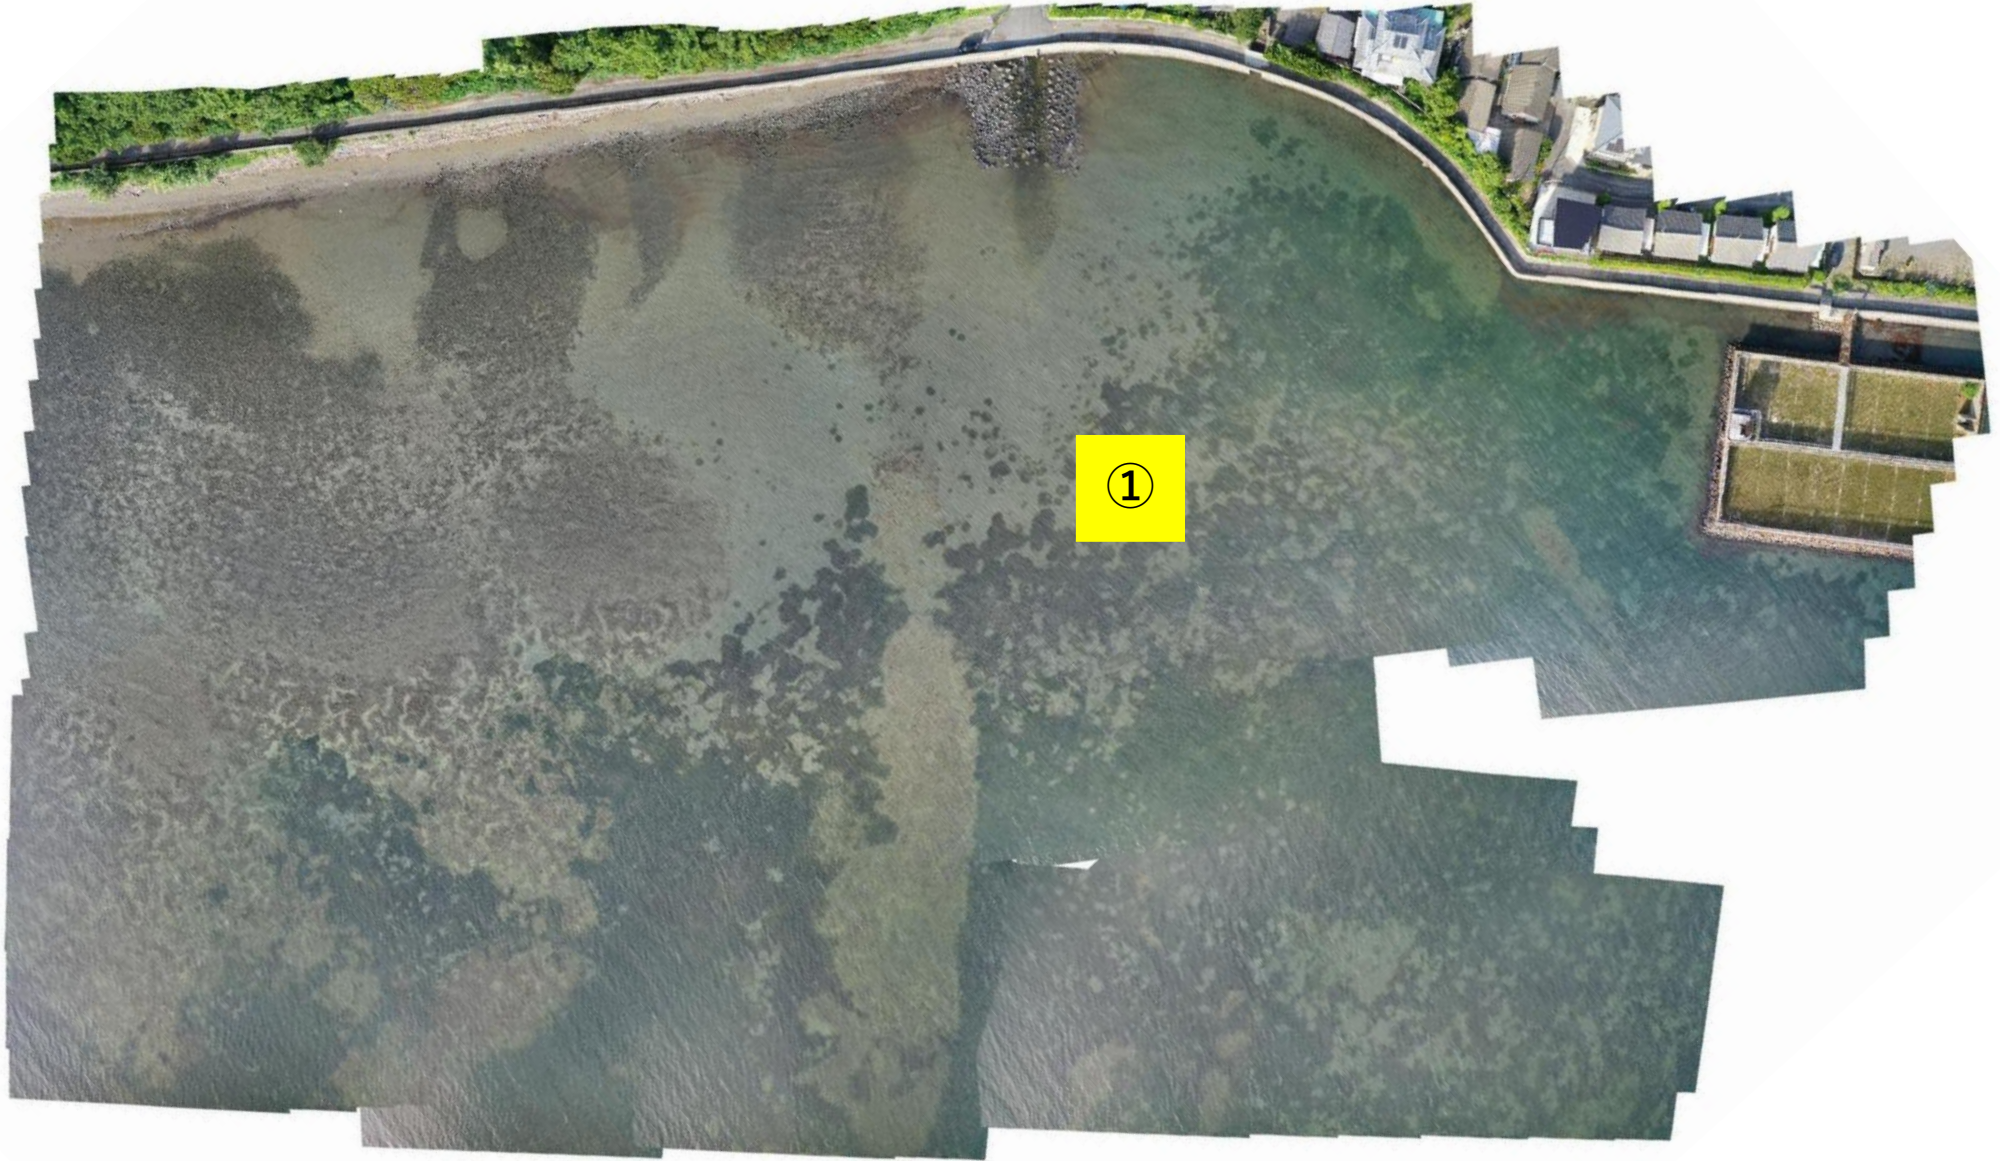
①申請対象区（浄水場前）

採水ポイント

- ①申請対象区（浄水場前）、②対象区外（松山団地）にて採水。
- 申請対象区では、2024年の水質浄化セラミック設置後、COD、全窒素、全リン、全硫化物において水質の安定化および改善傾向が確認された。
- 特に底質硫化物の低下は、藻場生育に不利な嫌気・還元環境の緩和を示している。これらの水質改善は、2025年に確認された藻場面積の拡大と整合しており、当該施策が藻場繁茂を促進したことを示唆する。

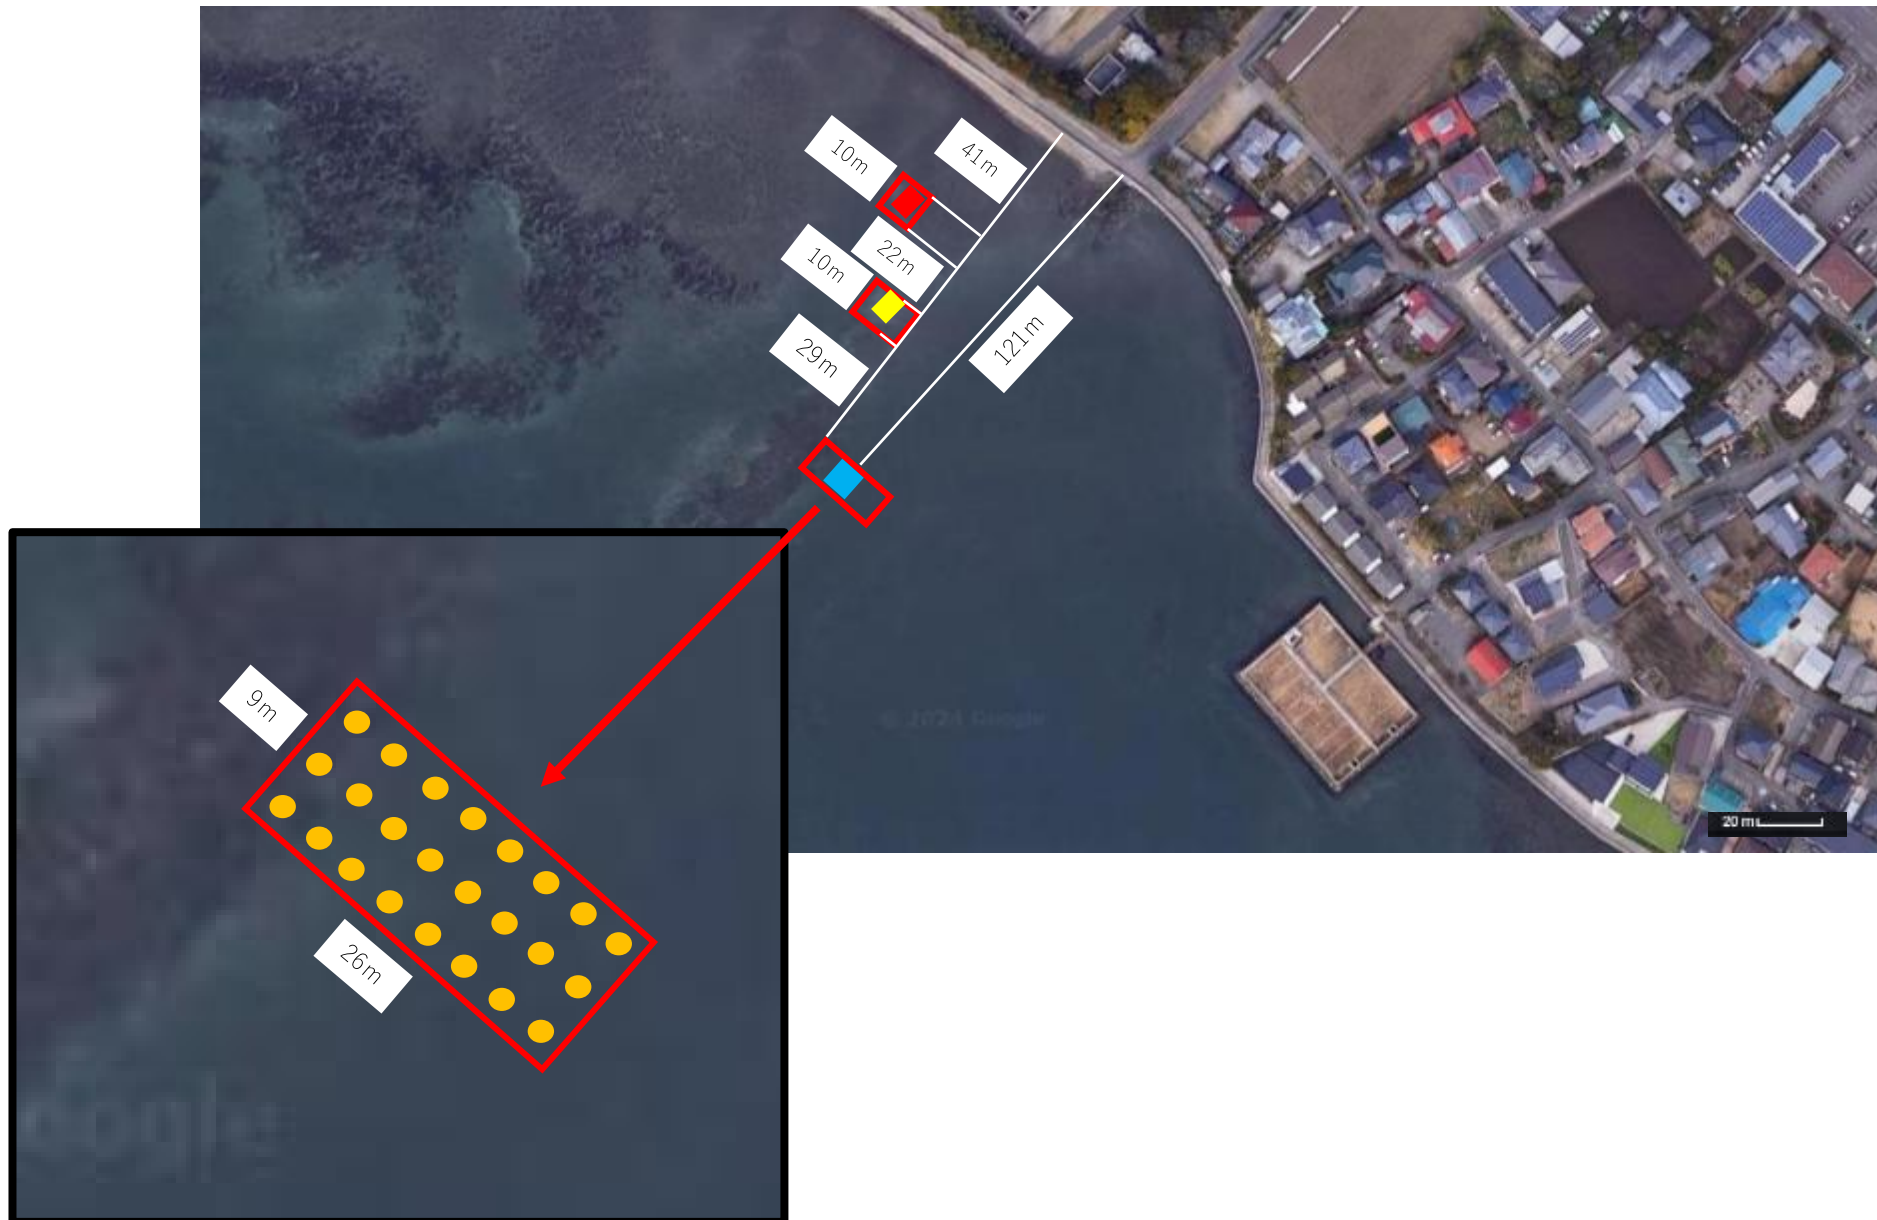
2024/1/29 セラミック設置区域

浄水管理センター前 セラミックの設置

- 本事業では、人力施工および海底地形等の制約から、セラミックは申請範囲中央ではなく沿岸部に設置した。
- しかし、対象海域は潮汐による往復流および沿岸流の影響を強く受ける環境であり、設置地点で改善された水質および底質環境は、申請範囲全体へ面的に波及すると考えられる。実際に、申請対象区全域で水質指標の改善と藻場面積の拡大が確認されており、セラミック効果の広域性が裏付けられていると考える。

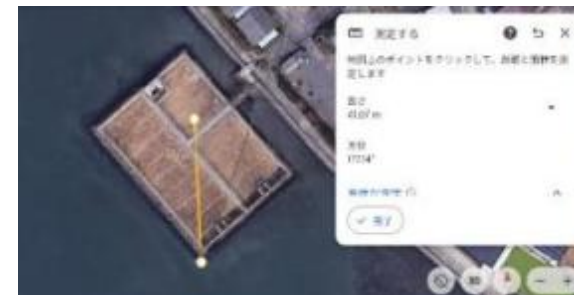
■グリッドサイズ

※本図に示す1グリッドの一边は実距離41mである。
左図の距離計測画像は拡大表示されているため、右図の航空写真と並べて見ると、視覚的にはより長く（約80m程度）に感じられる場合があるが、実距離および面積算定はすべて41m基準で行っている。

画面の1グリッド：41m×41m=1,681㎡
