## 1 アマモ場の面積

禁漁区に形成された濃密なアマモ群落は、漁業者が桁曳操業を行わずに保護・保全してきた結果と考えられる。そこで、野辺地町におけるブルーカーボン・クレジットの可能性を検討するため、中地区地先の海岸線と離岸堤および防波堤に囲まれた、海岸線に沿って約800m、沖合に約200mの範囲に広がるアマモ場を調査対象とし、その面積を算定した。

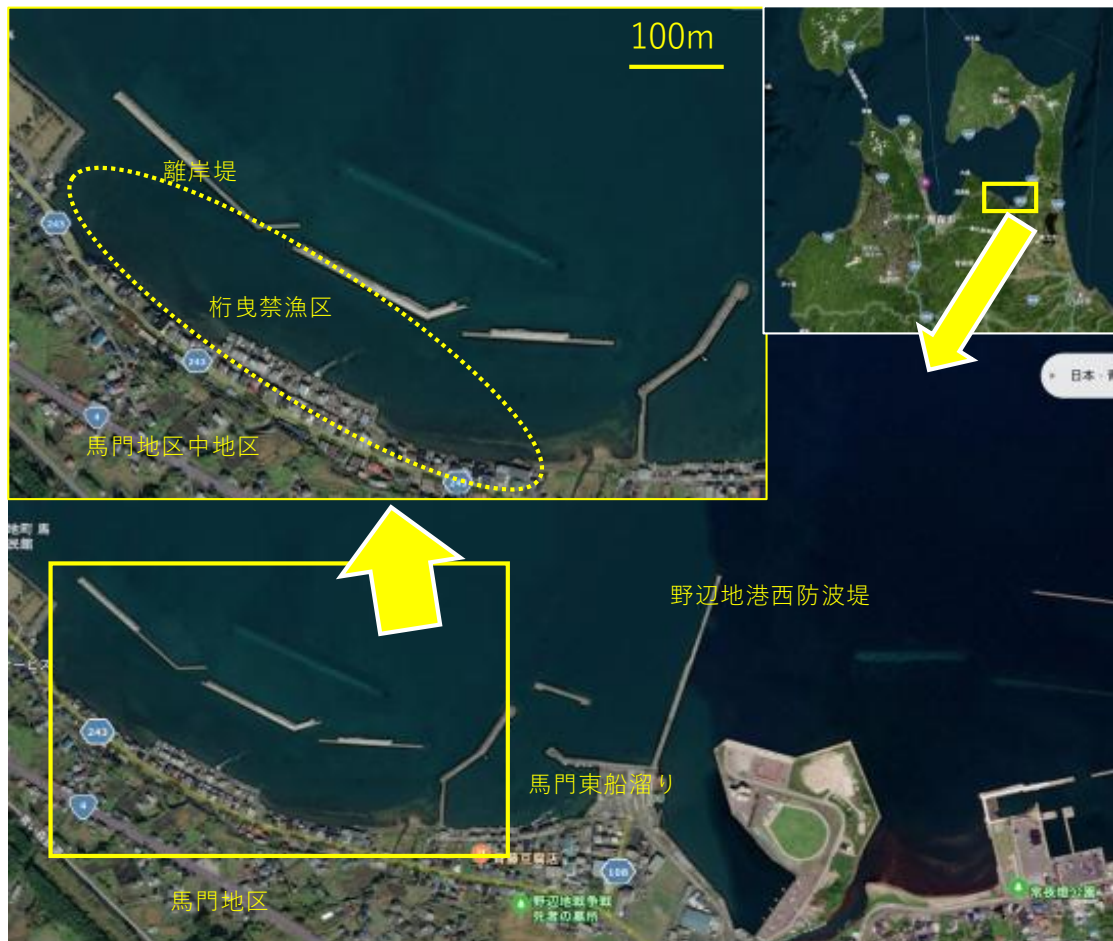
図1 アマモ場の面積測定のための調査場所. 左上の図の黄色の破線で囲んだ範囲.

野辺地町漁業協同組合では、ナマコ資源とアマモ場の保全を図るため、野辺地港西防波堤以西に位置する馬門地区地先の沿岸において、組合が定めた口開け（出漁解禁日）に限り、桁曳によるナマコ漁業の操業を認めている。さらに、その海面の中でも、海岸線と離岸堤および防波堤に囲まれた区域については、桁曳の操業を禁じる禁漁区とし、桁曳操業区と比較して濃密なアマモ群落認められる（図1）。

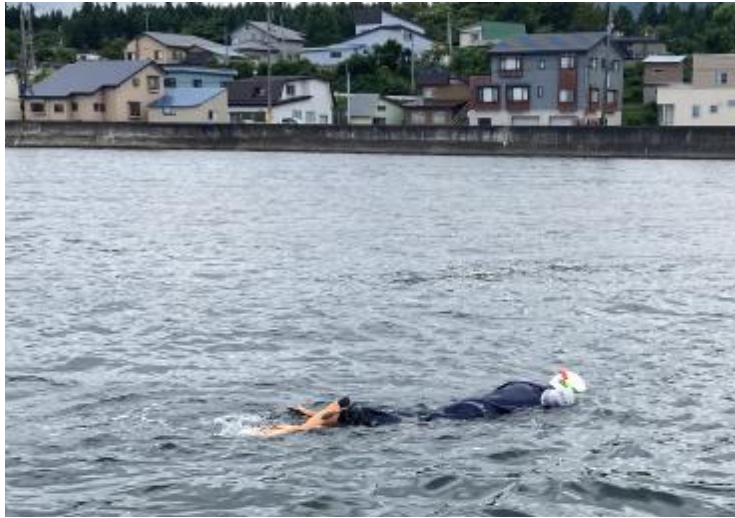
図2 スキンダイバーによるアマモ場範囲の調査風景。

2024年7月8日、調査海域全体を船上から目視観察し、海藻・海草の生育状況およびアマモ場のおおよその範囲を把握した。その後、プラスチックケースに収納したGPS（Garmin GPSMAP 67）をヘルメットに装着した2名のスキンドイバーが、スゲアマモの密生範囲に沿って遊泳し、アマモ場の範囲の緯度・経度を記録した（図2）。なお、スゲアマモ群落によって海底表面が完全に覆われ、海底が確認できない範囲を「密生範囲」とし、密生範囲が途切れる箇所を群落の「縁辺」とみなした。縁辺部で囲まれた範囲内に疎らな群落が確認された場合は、その範囲についてもGPSで位置情報を記録した。

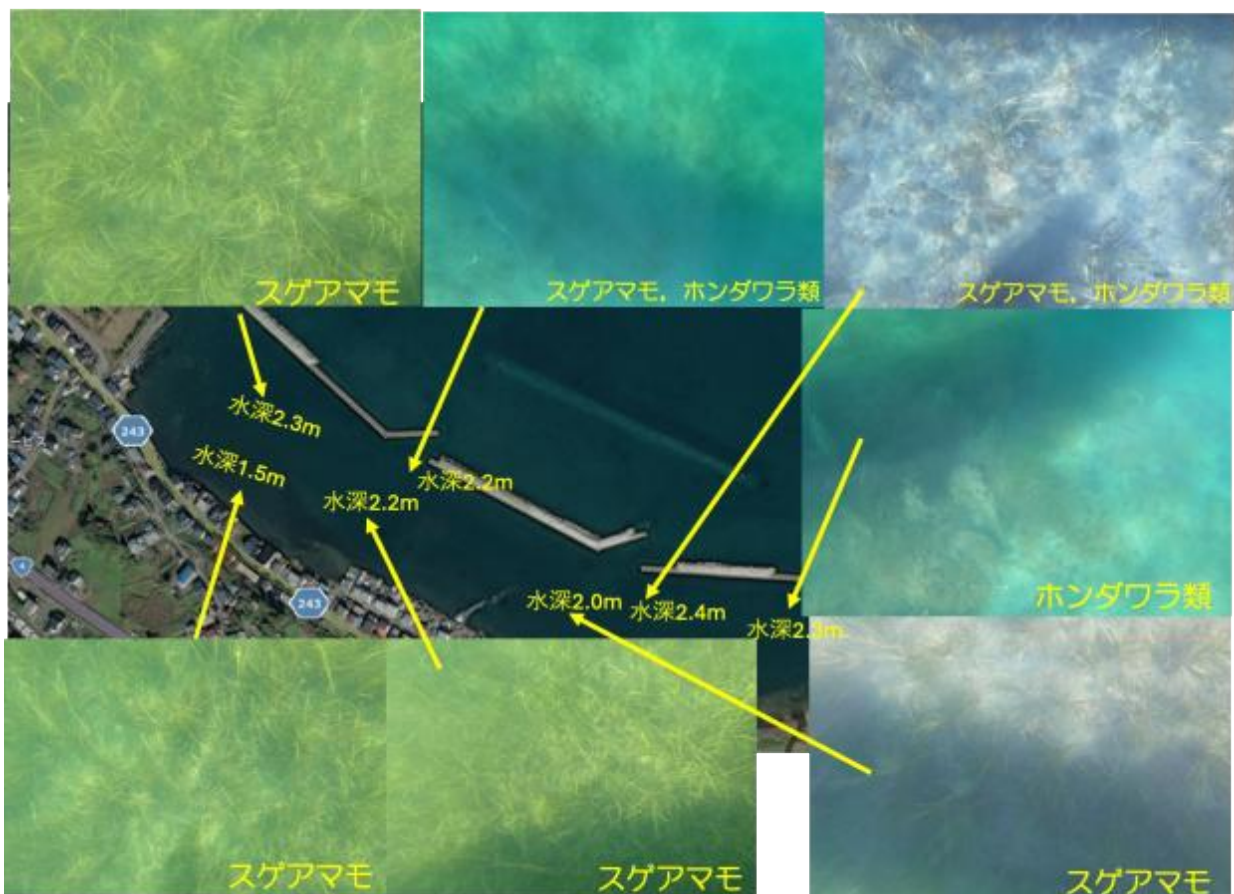
図3 船上から観察した調査範囲の海底の状況。

船上から海底を観察した結果、調査範囲の水深は1m～2.5m前後であることがわかった(図3)。観察範囲の中央から西側の海底は砂層が卓越しており、濃密なスゲアマモ群落が生息していた。これに対して、東側の海底では一部に転石や岩盤が露出し、スゲアマモ群落は疎らとなり、ヨレモク、フシスジモクなどのホンダワラ類の生育が認められた。

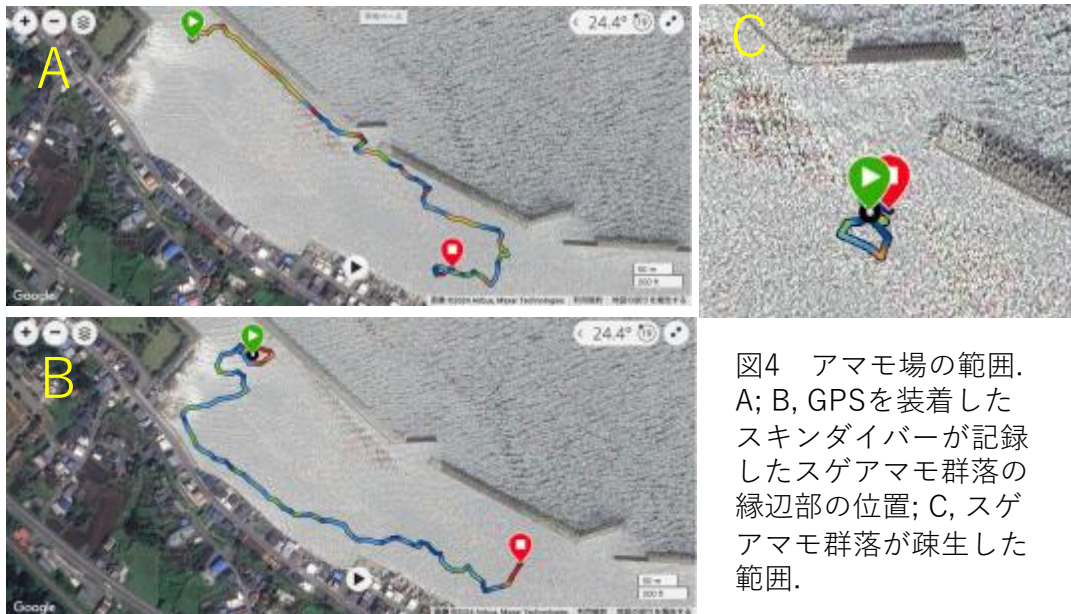
図4 アマモ場の範囲.  
A; B, GPSを装着したスキンドイバーが記録したスゲアマモ群落の縁辺部の位置; C, スゲアマモ群落が疎生した範囲.

GPSをヘルメットに装着した2名のスキンドイバーが、スゲアマモ群落の縁辺部分を辿った軌跡を図4に示した。

一人のダイバーは、調査範囲の西端に近い起点から離岸堤に近い沖側の群落縁辺を観察し、他のダイバーは起点から岸側を同様に観察した。それぞれが、調査場所中央からやや東寄りの地点で遭遇したため、この範囲をアマモ場の外縁とみなした（図4 A, B）。

この範囲内をさらに観察した結果、調査範囲の中央沖側に位置し、二つの離岸堤の間隙に近い海底において、直径数mほどのスゲアマモが粗生する海底が認められた（図4 C）。

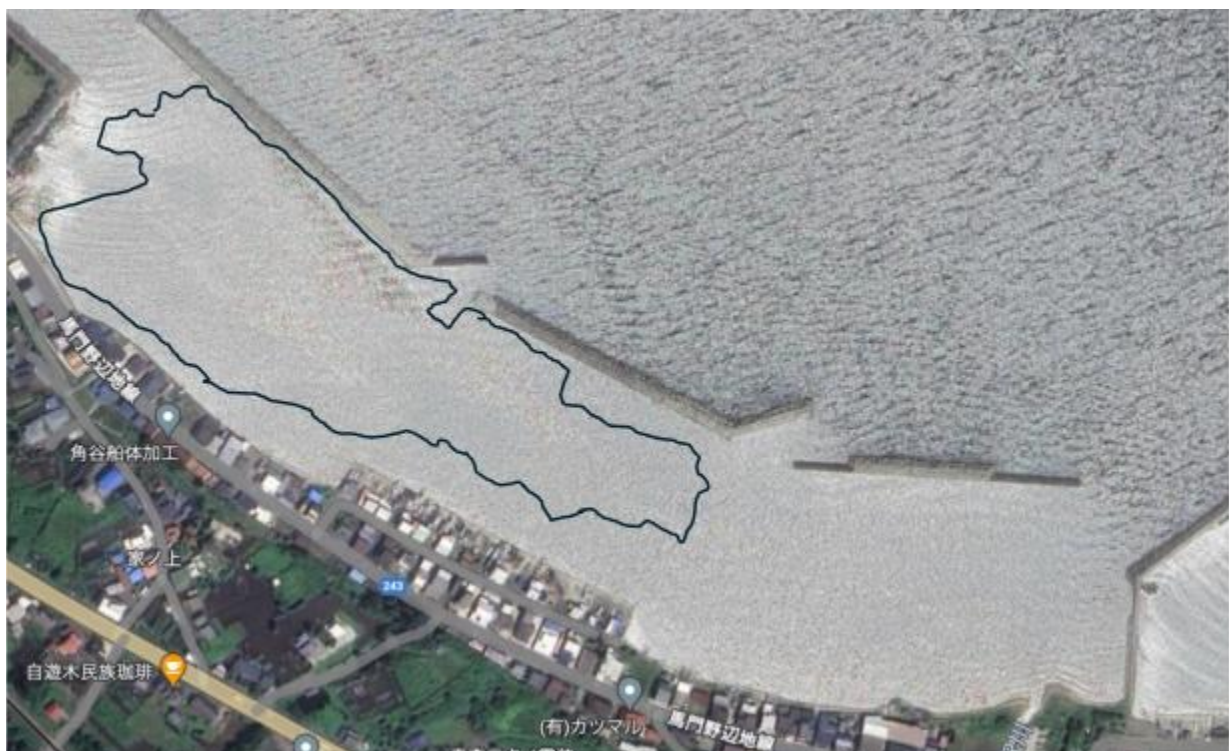
図5 ダイバーの軌跡から求めたアマモ場の範囲

ダイバーがスゲアマモ群落の縁辺部分を辿った軌跡から、スゲアマモが疎生した範囲（図4C）を除き、調査範囲におけるアマモ場を算出した。その結果、アマモ場は図5に示すとおり、調査範囲のおおよそ西側の3分の2の範囲に形成されていることが判明した。

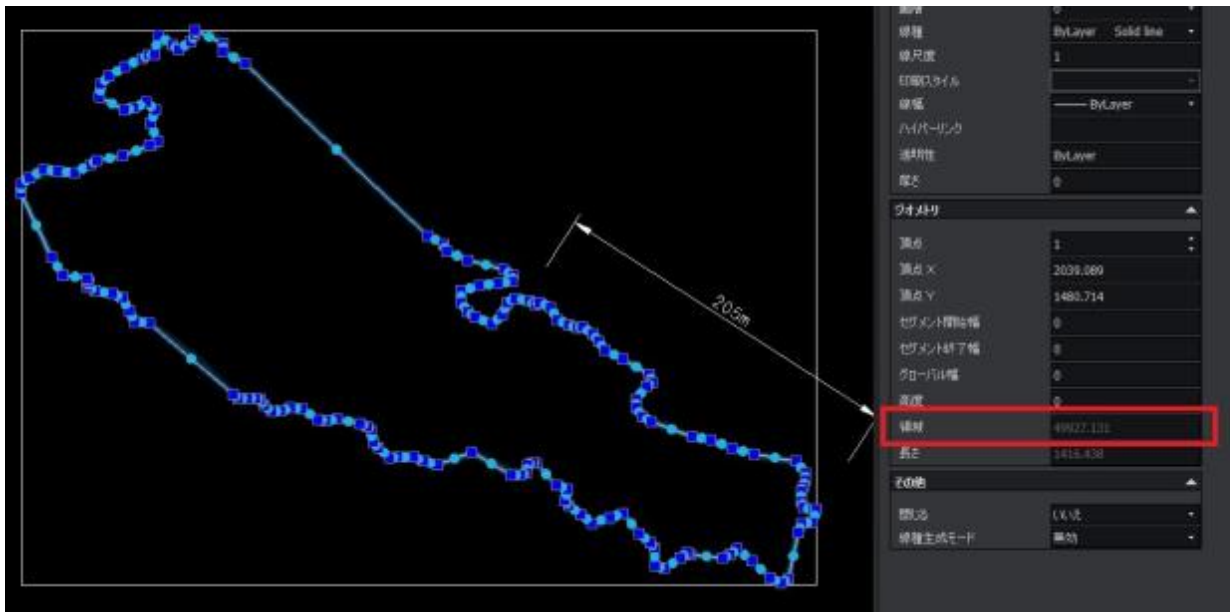
図6 アマモ場の求積解析の結果.

この範囲をCAD上でトレースし、求積解析を行った結果、アマモ場の面積は49,927㎡と算出された（図6）。

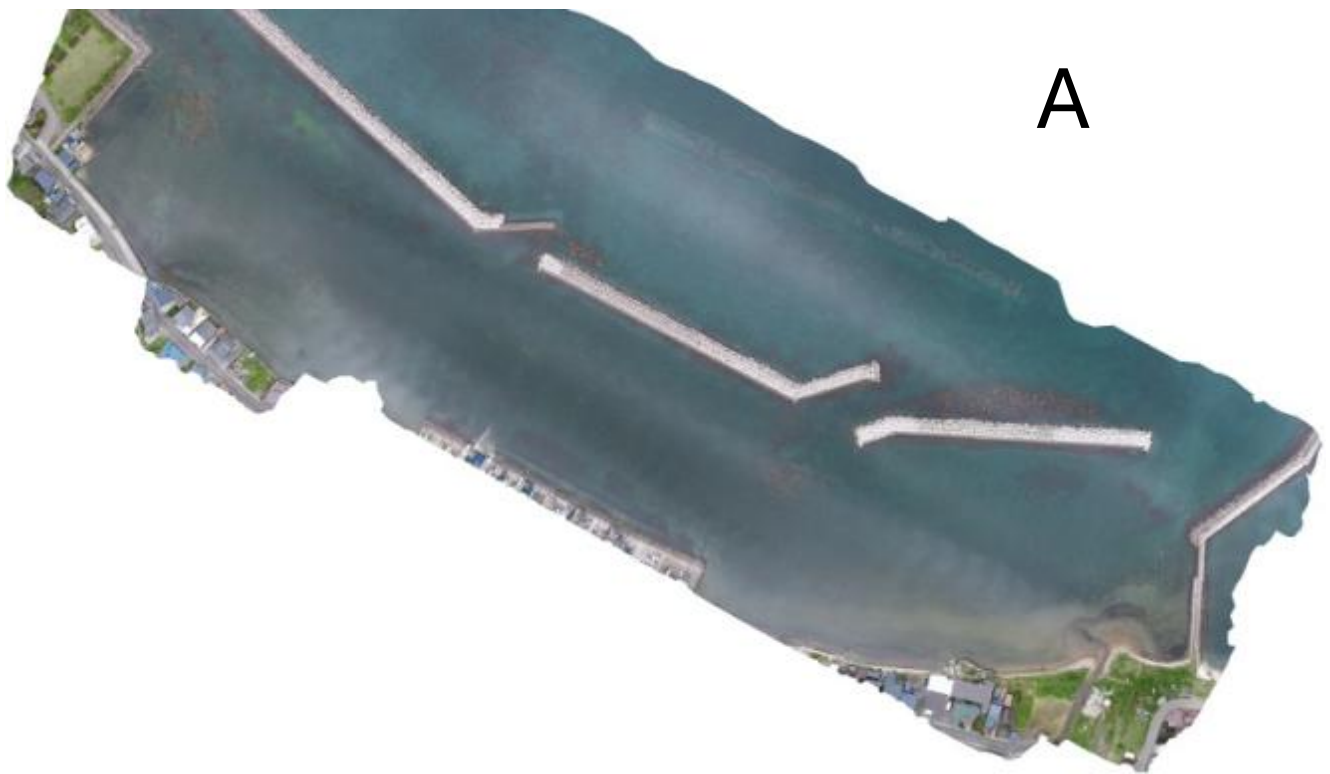
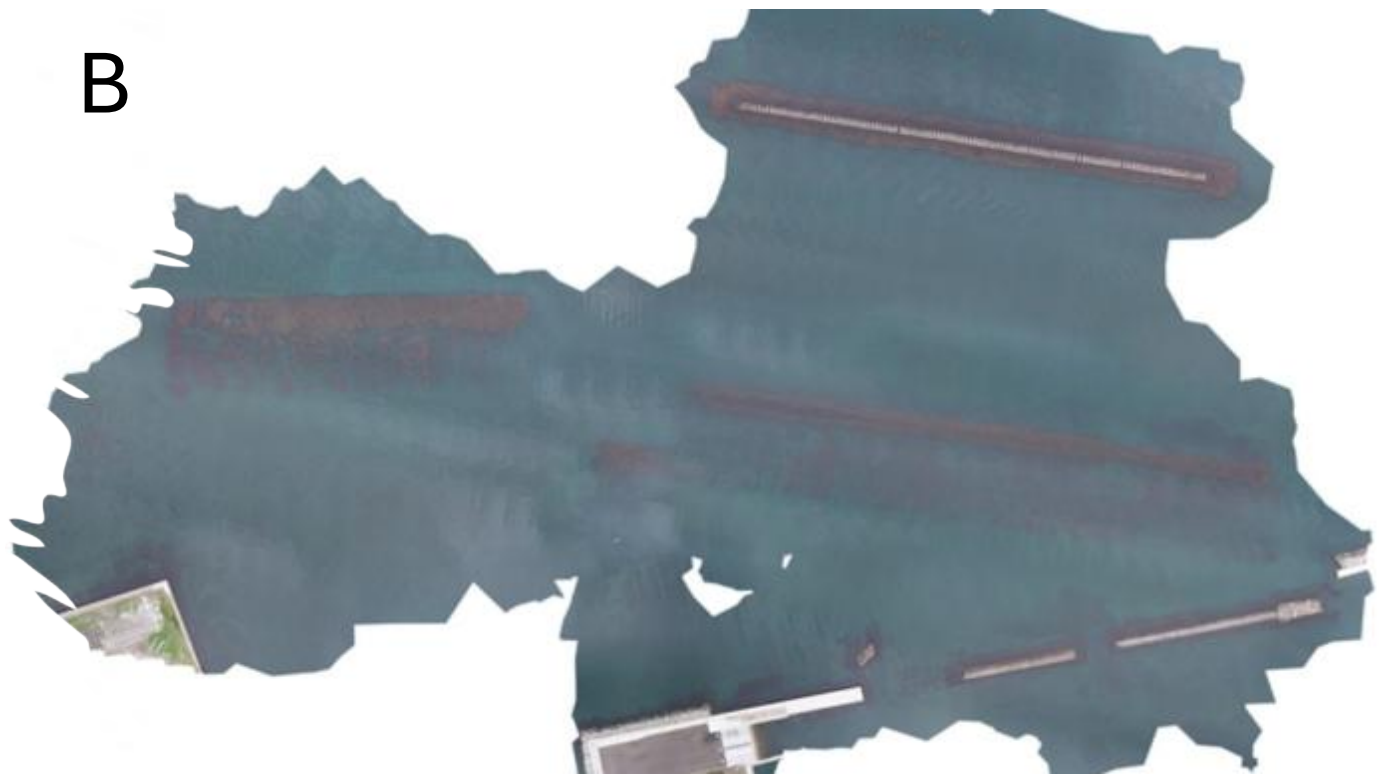
図7 ドローンで観察した野辺地町馬門中地区地先(A)及び野辺地町漁業協同組合地先の離岸堤と藻場礁設置場所(B).

2024年5月30日にドローンで観察した野辺地町馬門中地区地先、および、そこから約1.5km東側に位置する野辺地町漁業協同組合地先の画像解析写真を図7に示した。この結果、両海域ともに離岸堤の捨石マウンドに生育するホンダワラ類が明瞭に撮影された。特に、野辺地町漁業協同組合地先の画像では、直径1.5mのコンクリート藻場礁に生育するホンダワラ類が、礁体ごとに判別できた。

しかし、船上から濃密なスゲアマモ群落が確認された馬門中地区地先の桁曳禁漁区の画像からは、アマモ場の範囲を特定することができなかった。
