2025年度ブルーカーボン量（ベースライン）

引本浦 冬藻場

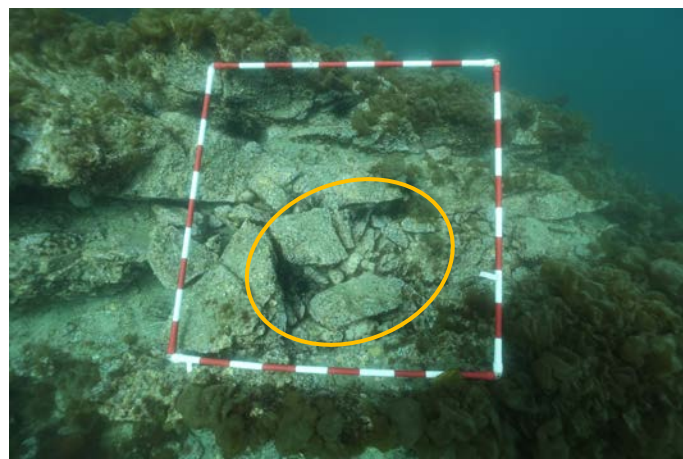
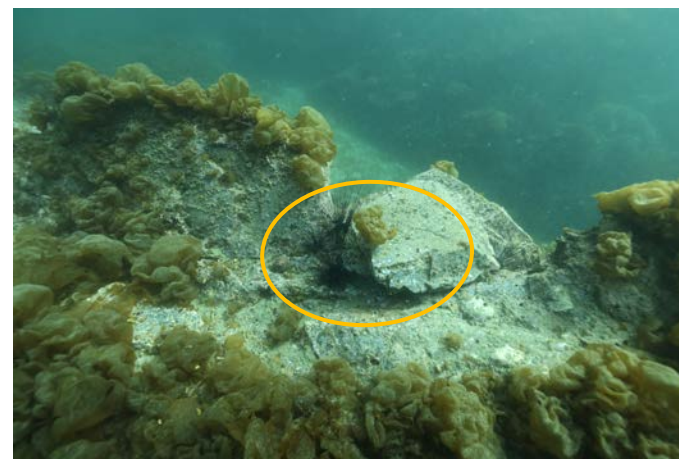
弁天島St 1 2025/2/23

活動区内においても、2025年2月23日のモニタリング時にはガンガゼの生育が高密度で確認される周辺では海藻が確認されず、食害による消失が示唆される。

岩の間にガンガゼが高密度で生育していることが確認された場所の周辺のみ海藻の繁茂が見られない。
