ベースライン（干潟）

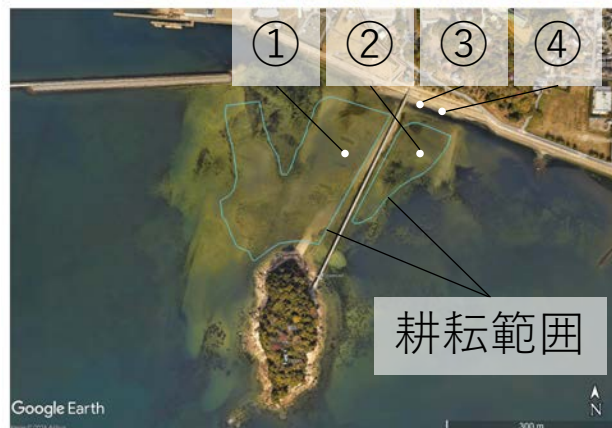
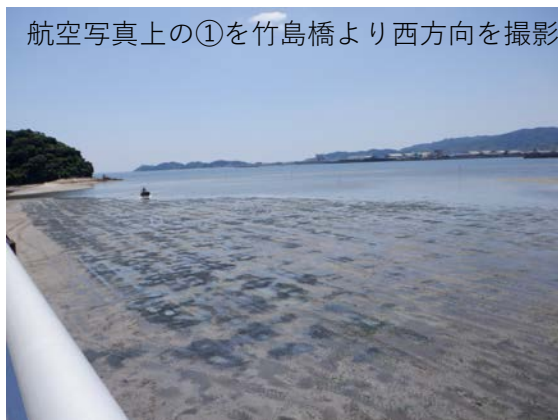
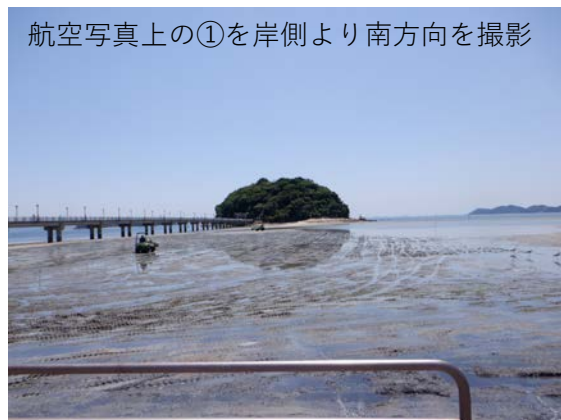
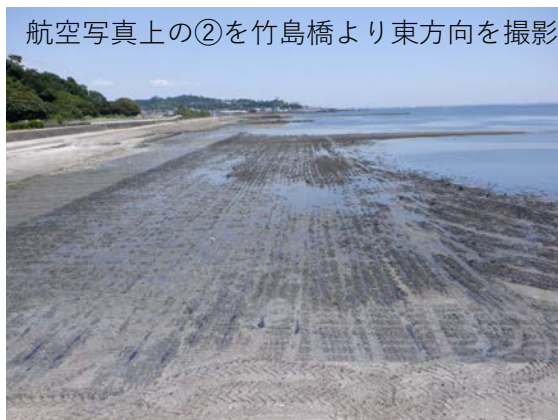
2024年6月5日 耕耘範囲（青枠内）及び耕耘状況

根拠2.
竹島は冬季から春季にかけて西風が強く吹き付け、干潟の砂泥が岸へ大量に吹き寄せる。航空写真において、2月時（右上図）は砂が大量に吹き寄せているため、11月時（右下図）で確認できる岸の階段護岸が確認できない。その為、毎年吹き寄せた砂泥を干潟に覆砂すると同時に干出範囲全域で耕耘を行い、底質の維持・改善を行っている（下図）。

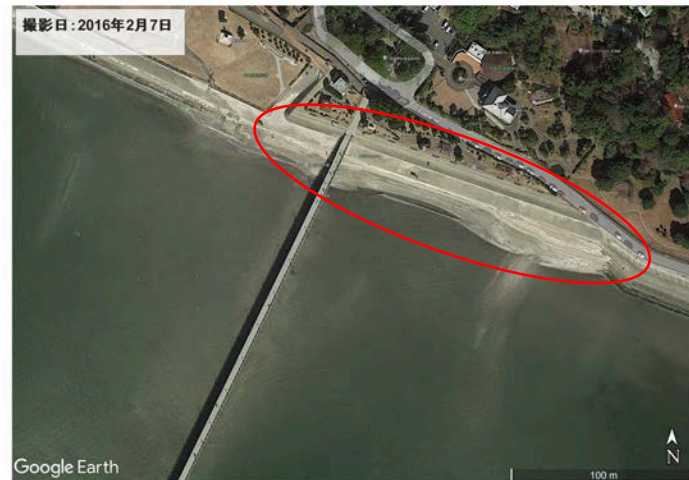
2016年2月7日 竹島付近 航空写真（GoogleEarthより）

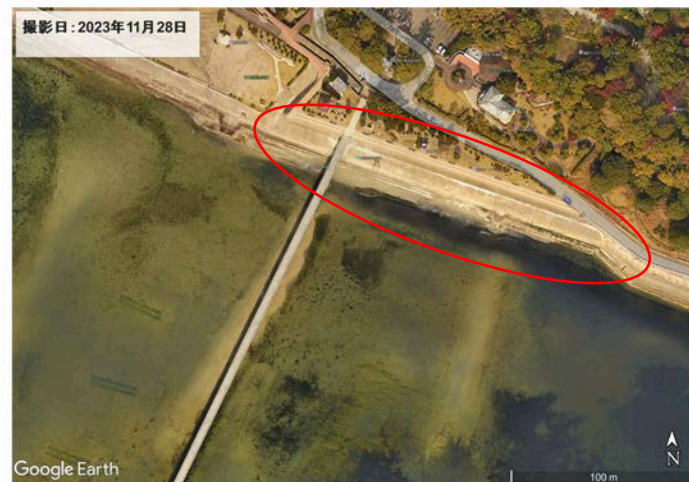
2023年11月28日 竹島付近 航空写真（GoogleEarthより）

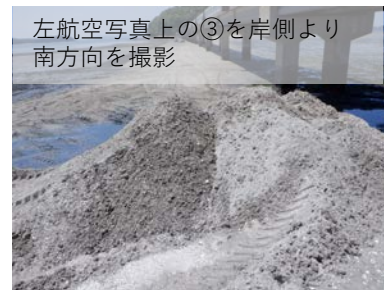
2024年6月5日 岸に吹き寄せられた砂泥の状況
